Referenzprojekt Luftkühler Verbrennungsanlage

# Reinigung eines partiell verblockten Luftkühlers in einer Verbrennungsanlage

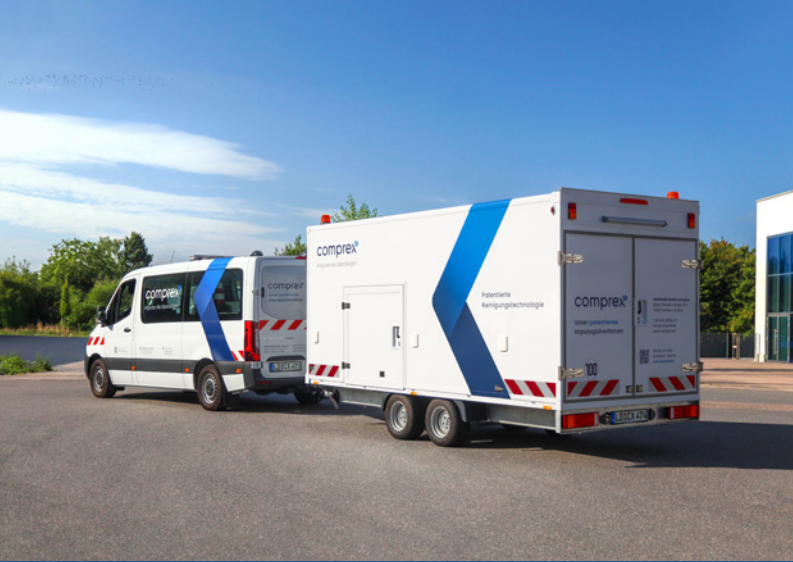
Abbildung 1:  
Complex® Einheit für den Einsatz in der Industrie

- › Rein mechanische Reinigung durch den dosierten Einsatz komprimierter Luft von Comprex® Einheit (S. 2, Abbildung 1) und Wasser
- › Zugang zum System mittels standardisierter Adapteranschlüsse
- › Auspeisung von Spülwasser und gelösten Ablagerungen in Betontasse
- › Überwachen des Reinigungsfortschritts anhand der Trübung an der Ausspeisestelle
- › Gezielte Anpassung der Reinigungsparameter
- › 2 Techniker, ca. 8 Std. vor Ort (inkl. Rüstzeiten)

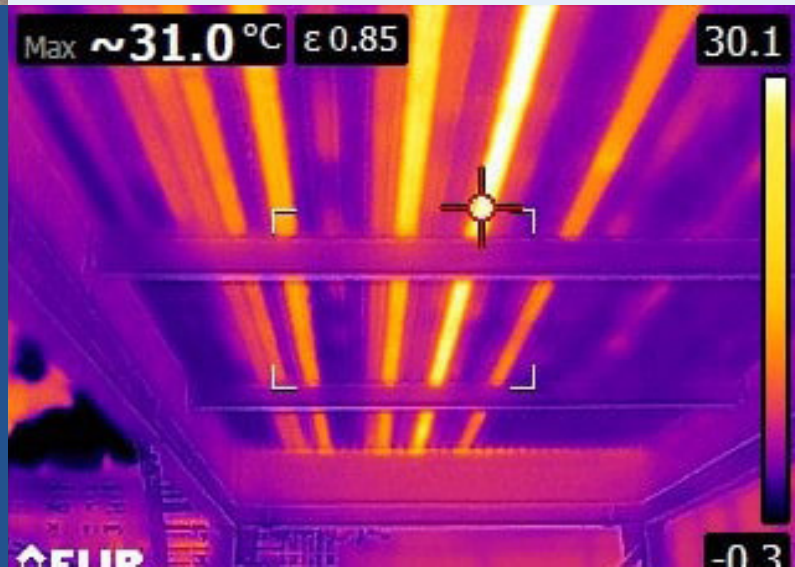
Ein Luftkühler ist durch Ablagerungen verblockt und nur teilweise durchströmt (S. 2, Abb. 2) – **die Wärmeabfuhr ist stark verringert, der Druckverlust erhöht.**

Oben auf dem Bild sieht man den Zustand vor Reinigung (nur wenige warme, durchströmte Rohre, viele Rohre kalt und verstopft – schlechte Wärmeabfuhr über den Luftkühler, erhöhter Druckverlust).

Abbildung 2:  
Wärmebild des Luftkühlers vor der  
Complex® Reinigung
