Alte Trinkwasser-Installationen ohne Rostwasser betreiben

Obwohl heute nicht mehr Stand der Technik, bestehen viele alte Warmwasserleitungen noch aus Stahl. Das Austauschen der alten Stahlrohrleitungen ist in vielen Gebäuden häufig nicht zeitnah realisierbar. Um die Probleme dennoch in den Griff zu bekommen, empfiehlt sich eine Kombination aus mechanischer Reinigung mittels Complex-Verfahren und nachträglicher Dosierung von Korrosionsinhibitoren. Damit kann die Nutzungsdauer der Trinkwasser-Installation bis zu einem späteren Austausch entscheidend verlängert werden.

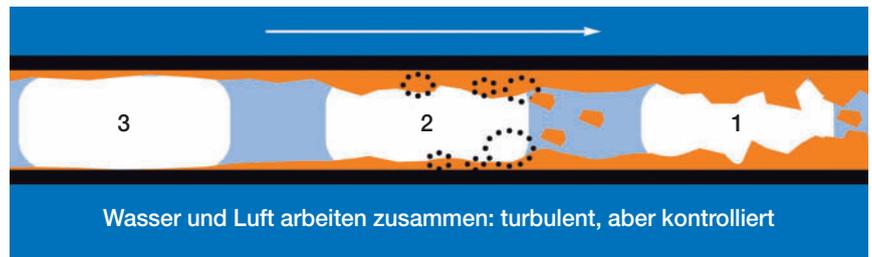
Abb. 1: Funktionsprinzip des Impuls-Spül-Verfahrens Complex

Das Impulsspülverfahren eignet sich vor allem zur Reinigung bestehender Installationen. Es beruht auf einer kontrollierten, impulsartigen Zugabe komprimierter, reiner Luft innerhalb eines definierten Spülabschnitts (Abb. 1 + 2). Wichtig hierbei ist, dass genau dosierte Luftblöcke in den abgedrosselten Wasserstrom gesetzt werden. Sie durchströmen, dem Durchmesser

angepasst, die Rohrleitung wie Luftmolche. Um sie herum entstehen sehr starke turbulente Strömungen von ca. 10 bis 15 m/s, welche in der Lage sind, die laminare Unterschicht der Wasserströmung zu zerstören. Im Zusammenspiel mit Kavitationserscheinungen, Scher- und Schleppkräften bewirken sie eine Ablösung aller mobilisierbaren Ablagerungen von den Rohrwänden. An den Zapfstellen trennen Zyklonabscheider die ausgeleiteten Luftmolche von Wasser und Ablagerungen. Die entspannte Luft wird, falls notwen-

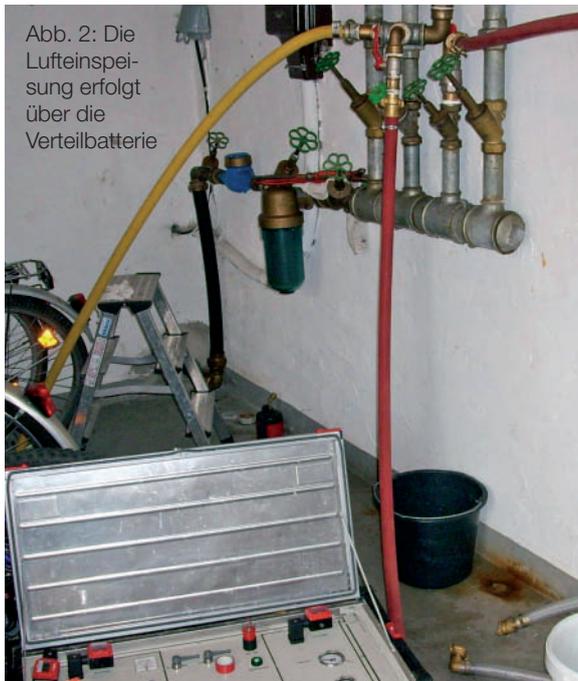
Abb. 2: Die Lufteinspeisung erfolgt über die Verteilbatterie

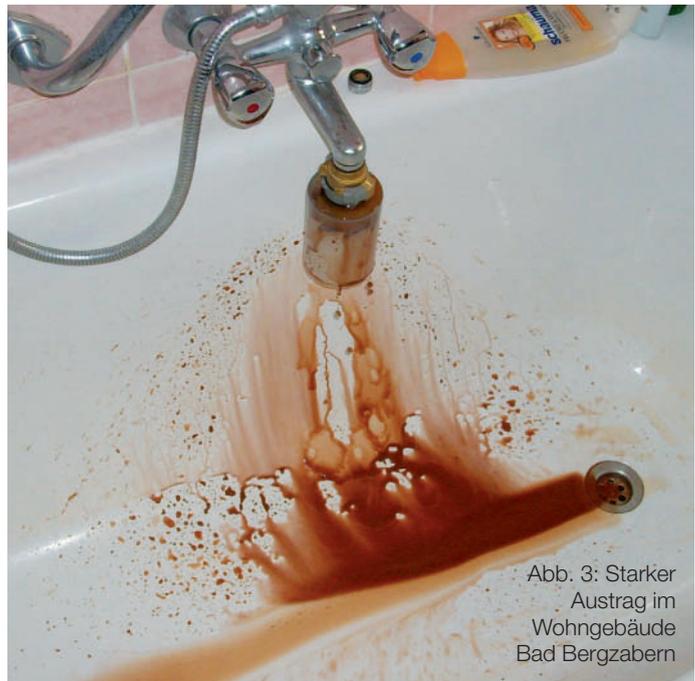
Abb. 3: Starker Austrag im Wohngebäude Bad Bergzabern

In einem Wohngebäude mit zwölf Wohnungen in Bad Bergzabern kam es seitens der Bewohner immer wieder zu Beschwerden auf Grund von Trinkwassertrübungen im Kaltwasserbereich. Das Warmwasser-/Zirkulationssystem war nicht betroffen, da es kürzlich komplett mit Kupferrohren saniert worden war. Die zuständige Hausverwaltung wandte sich an Hammann. Es wurde ein Ortstermin organisiert, bei dem eine Bestandsaufnahme der Kaltwasserinstallation inklusive aller dazugehörigen Zapfstellen vorgenommen wurde. Diese Angaben sind für eine Abschätzung der Reinigungsdauer und ein entsprechendes Kostenangebot unverzichtbar.

In den einzelnen Wohnungen waren Wasserzähler installiert. Da die Reinigung der Trinkwasserleitungen bei eingebauten Zählern zu deren Zerstörung führen würde, wurden diese vor der Reinigung ausgebaut und später wieder eingebaut. Während der Reinigung waren die Zählergehäuse mit Blindkappen verschlossen. Das Gebäude war in zwei Blöcke untergliedert. Diese wurden nacheinander gereinigt. Es galt mit einem 3-Mann-Team innerhalb von zwei Arbeitstagen 71 Zapfstellen mit den dazugehörigen Leitungen zu reinigen. Diese Zeit war notwendig, da es bei der Reinigung zu sehr starken Austrägen an Korrosionsprodukten von bis zu 3 Millimeter über mehrere Stunden einhergehend mit starken, sehr lang anhaltenden Trübungen kam (Abb. 3 + 4). Um eine möglichst hohe Reinigungsleistung zu erzielen, wurden alle Zapfstellen mit einem Abstand von mehreren Stunden mehrmals gereinigt.

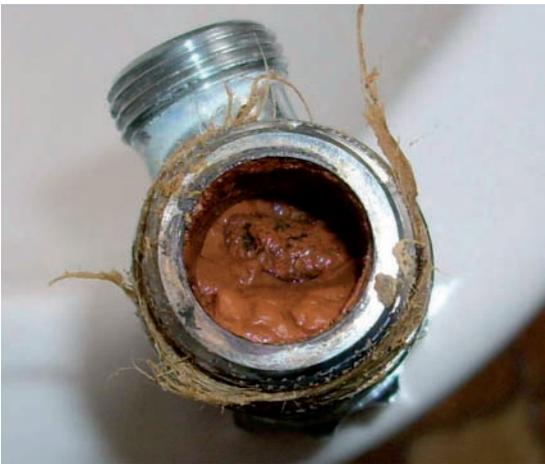
▼ Abb. 4: Mit Korrosionsprodukten zugesetztes Eckventil

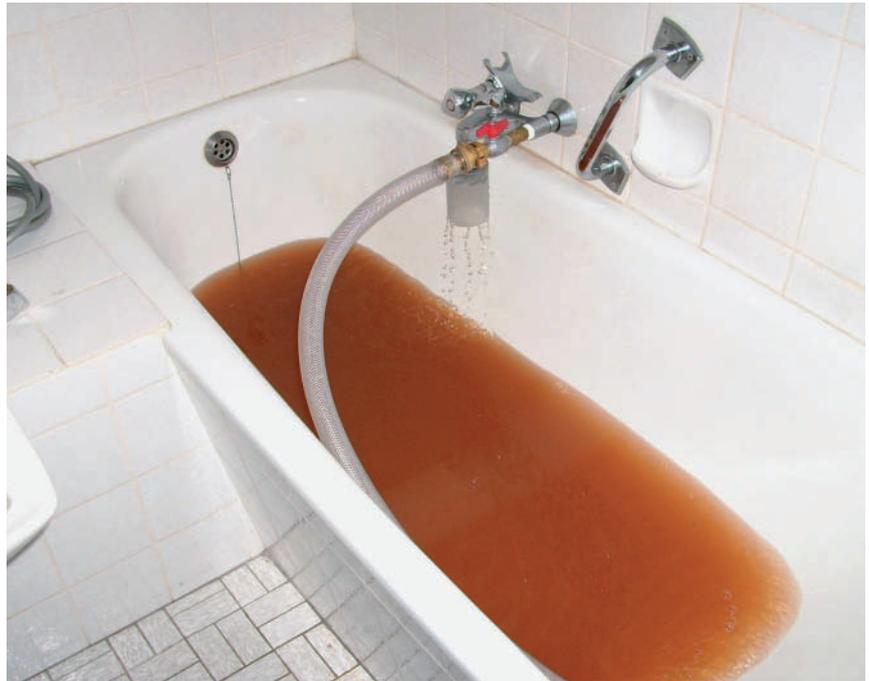
► Abb. 5: Wegen massiver Austräge mussten viele Badewannenarmaturen abgebaut und durch Spülarmaturen ersetzt werden.

gung ergab einen Arbeitsaufwand mit einem 3-Mann-Team von ca. zwei Arbeitswochen. Dies folgte aus der Anzahl der Sanitärgegenstände mit insgesamt 217 Kaltwasser-/120 Warmwasserzapfstellen und dem zu erwartenden hohen Austrag an Korrosionsprodukten und Trübungen. Die Reinigung stellte sich auf Grund der bereits stark fortgeschrittenen Korrosion als äußerst aufwändig dar. Es kam zu massiven Austrägen von Rost bis zu einer Größe von 8 Millimeter. Es mussten viele Armaturen abgebaut und durch Spülarmaturen ersetzt werden (Abb. 5).
