Regelmäßige Reinigung einer ADL

Aufgabenstellung

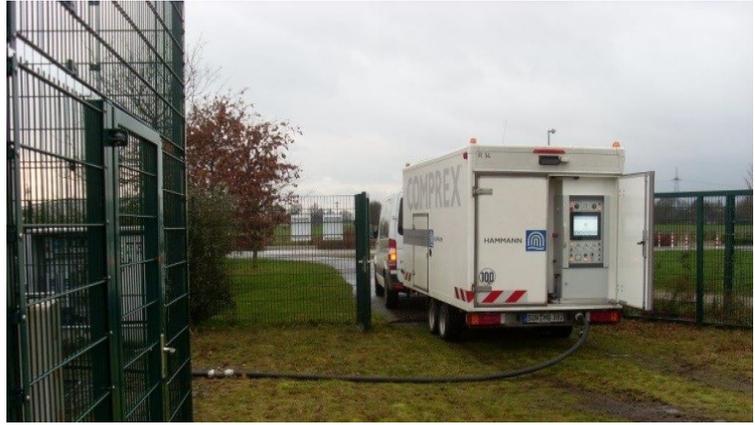
Abbildung 1: Comprex®-Einheit im Einsatz

- mechanisches Reinigungsverfahren im laufenden Betrieb
- Reinigung mit Klarwasser und Luft aus Comprex®-Einheit (Abbildung 1)
- abschnittsweises Reinigen mit verschiedenen Einspeisestellen entlang der ADL
- Einspeisung über Schacht (Abbildung 2 und Abbildung 3)
- Ausspeisung in Freispiegelkanal (Abbildung 4)
- 2 Techniker, ca. 30 Stunden vor Ort

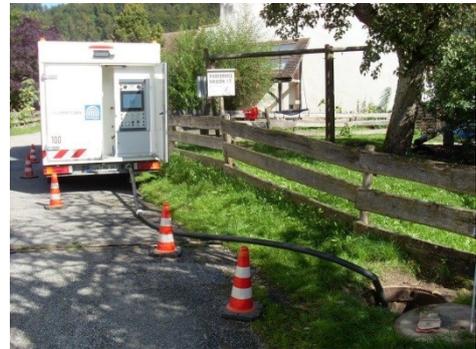
Abbildung 2: Einspeisung in Schacht

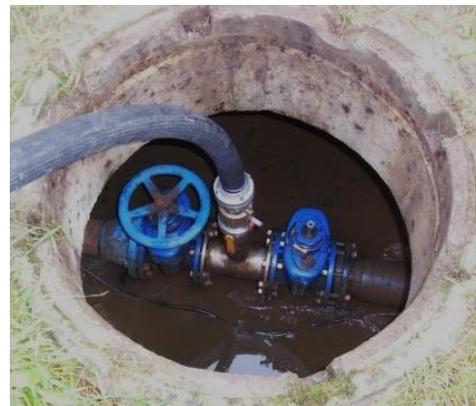
Abbildung 3: Einspeisung in Schacht über Adapter

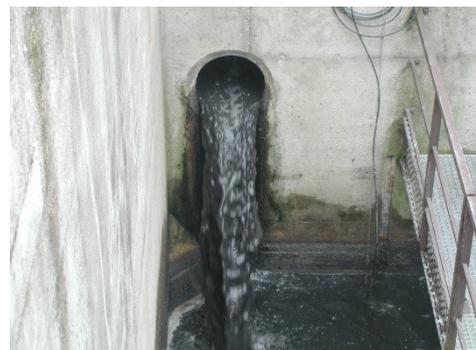
Abbildung 4: Ausspeisung in Kanal
