Comprex®-Reinigung des Kühlsystems eines Sinterofens bei einem Hersteller für Hartmetallwerkzeuge

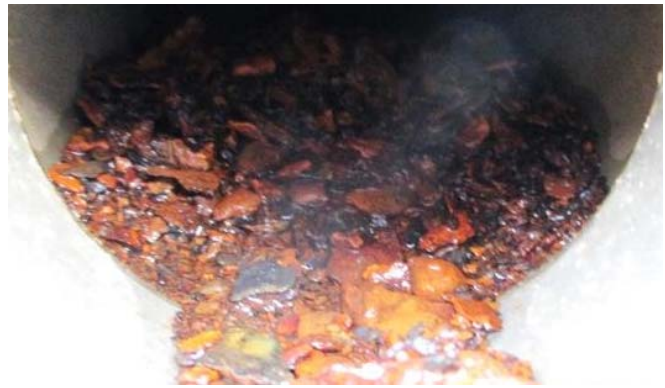
Abbildung 1: Aus dem System ausgetragene Ablagerungen

- Comprex®-Reinigung des Kühlkreislaufs eines Sinterofens bei beengten Platzverhältnissen
- vorhandene Ablagerungen aus dem System entfernen (Abbildung 1)
- Leistungsfähigkeit, Funktion und Betriebssicherheit wiederherstellen

- Ablagerungen mobilisiert und ausgetragen (Abbildung 1 und Abbildung 4)
- verbesserte Betriebssicherheit
- effizienter und leistungsfähiger Betrieb

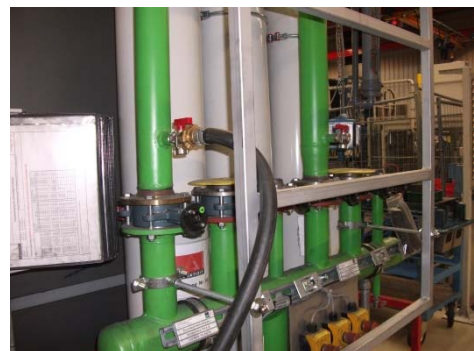
Abbildung 3: Zugang zum System über Adapteranschlüsse

- intensives Reinigen durch den gezielten Einsatz von Luft und Wasser
- Einsatz einer mobilen Comprex®-Einheit in unmittelbarer Nähe zur Anlage (Abbildung 2)
- Zugang zum System über standardisierte Adapteranschlüsse (Abbildung 3)
- Ausspeisung und Separation von Luft und Spülwasser mittels mobiler Dekompressionsbox (Abbildung 4)
- 3 Techniker, ca. 25 Std. vor Ort

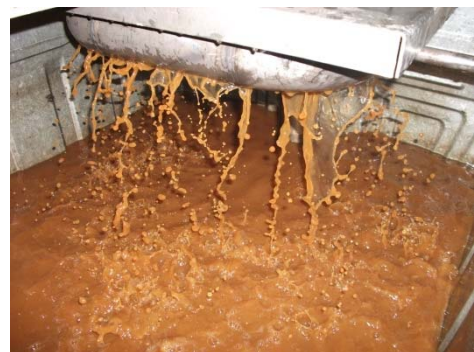
Abbildung 4: Ausspeisung von Luft und Spülwasser in Dekompressionsbox
