Reinigung eines kommunalen Trinkwassernetzes in Schottland

Aufgabenstellung

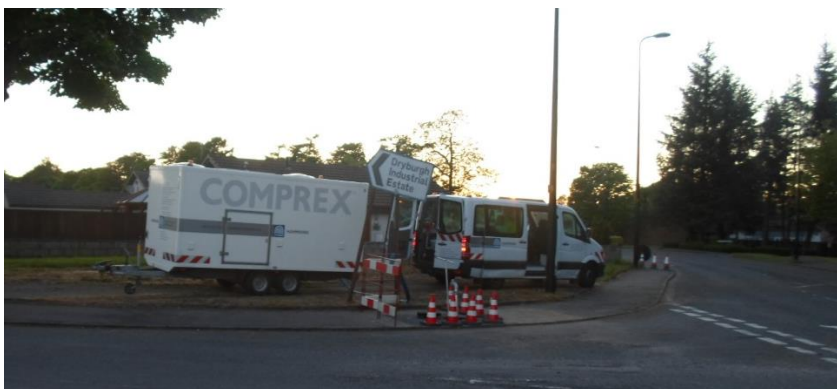
Abbildung 1: Comprex®-Technik im Einsatz

- mechanisches Reinigungsverfahren durch den kontrollierten Einsatz von Wasser und aufbereiteter, komprimierter Luft von Comprex®-Einheit (Abbildung 1)
- abschnittsweises Reinigen über verschiedene Einspeisestellen entlang der Rohrleitung
- Einspeisung über Adapteranschlüsse an Hydrantenstandrohr (Abbildung 2)
- Schauglas an Ausspeisestelle zur Anzeige des Reinigungsverlaufs (Abbildung 3)
- Trübungsmessung durch den Auftraggeber zur Dokumentation (Abbildung 4)
- 2 Techniker, 12 Tage vor Ort

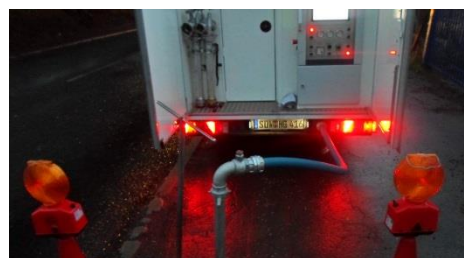
Abbildung 2: Einspeisung über Hydrant mit Standrohr

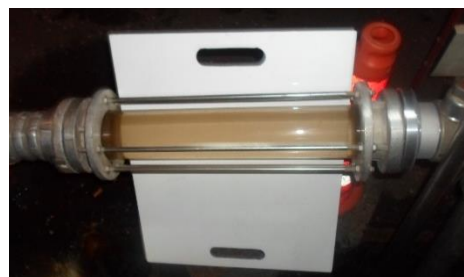
Abbildung 3: Trübung in Schauglas während der Reinigung

- Ablagerungen und Grobpartikel mobilisiert und ausgetragen (Abbildung 3 bis Abbildung 5)
- Trübungen beseitigt
- verbesserte Hydraulik durch verringerten Druckverlust
- Leistungsfähigkeit und Versorgungssicherheit wiederhergestellt

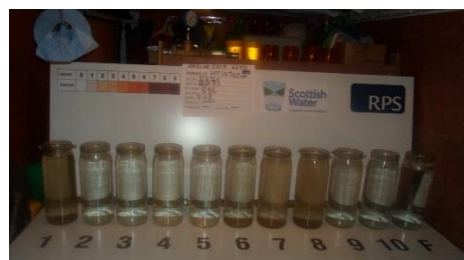
Abbildung 4: Trübungsmessung im Verlauf der Reinigung

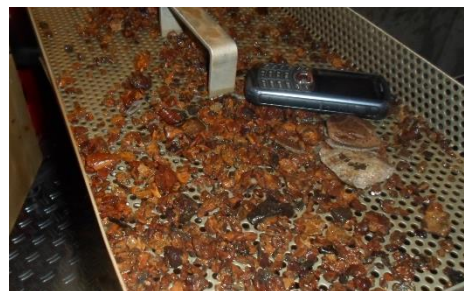
Abbildung 5: aus Rohrleitung ausgetragene Grobpartikel
