Reinigung von kommunalen Trinkwasserleitungen in Liechtenstein

RSP-04_Stand: 05-2017

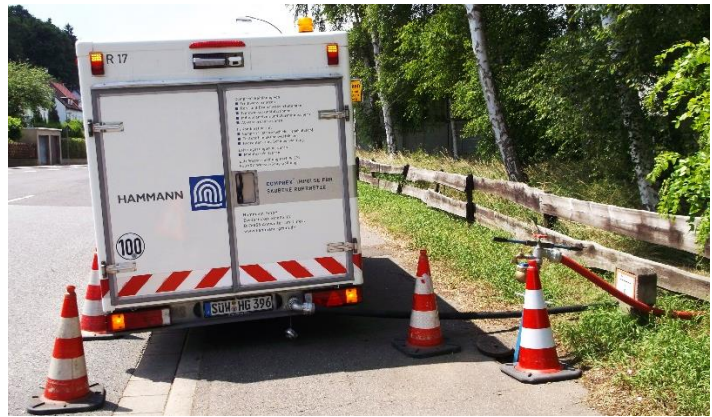
Abbildung 1: Comprex®-Technik im Einsatz

- mechanisches Reinigungsverfahren durch den kontrollierten Einsatz von Wasser und aufbereiteter, komprimierter Luft von Comprex®-Einheit (Abbildung 1)
- abschnittsweises Reinigen über verschiedene Einspeisestellen entlang der Rohrleitung
- Einspeisung über Adapteranschlüsse
- Ausspeisung von Luft und Spülwasser über Spülsack (Abbildung 2 und Abbildung 3)
- Schauglas an Ausspeisestelle zur Anzeige des Reinigungsverlaufs (Abbildung 4)
- 2 Techniker, 20 Tage vor Ort

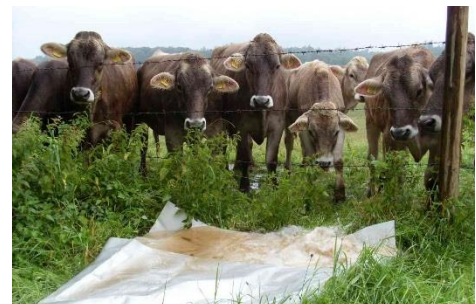
Abbildung 3: Ausspeisestelle

- Ablagerungen und Grobpartikel mobilisiert und ausgetragen (Abbildung 3 bis Abbildung 5)
- Trübungen beseitigt
- verbesserte Hydraulik durch verringerten Druckverlust
- Leistungsfähigkeit und Versorgungssicherheit wiederhergestellt
