Kühlschmiermittelmanagement ■ Instandhaltung ■ Wartungsservice

Saubere KSS-Leitungen – ein Beitrag zur Qualitätssicherung

Das Comprex-Verfahren reinigt Rohrleitungssysteme mechanisch nur mit gepulster Druckluft und Wasser. Es entfernt Verunreinigungen und Ablagerungen gründlich – ohne Chemikalien.

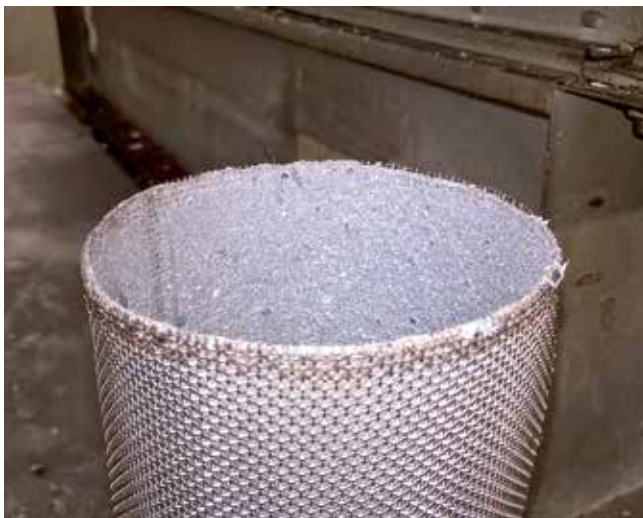
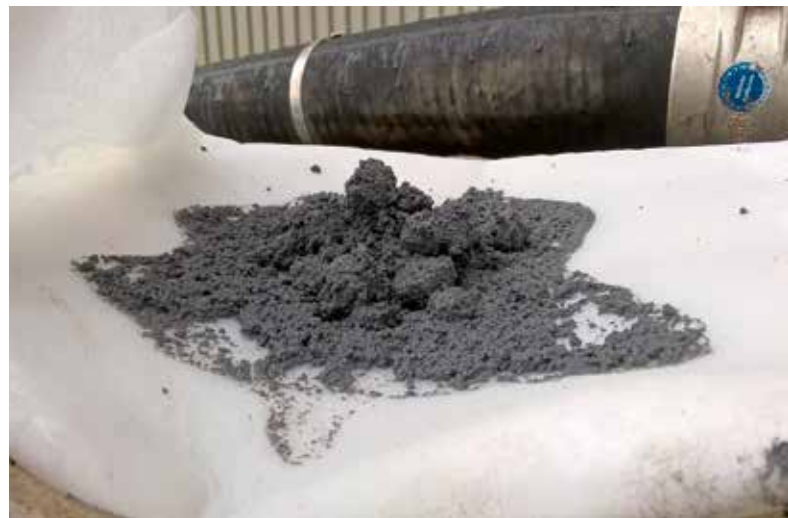
1 Durch Partikel aus Emulsionsleitungen verblocktes 100- μm -Sieb einer Bearbeitungsmaschine und durch Comprex-Reinigung ausgetragene Ablagerungspartikel (© Hammann)

Die Beschaffenheit der KSS-Emulsion wird ständig im Labor kontrolliert. Dennoch kam es immer häufiger zu Verblockungen in den Schmutzfängern der 18 Bearbeitungsmaschinen. Bild 1 zeigt das 100- μm -Sieb eines verblockten Schmutz-

fängers. Die Feststoffpartikel bestanden vorwiegend aus Aluminiumabrieb.

Die Verblockung war zunächst nicht plausibel, weil die Emulsion nach der Aufbereitung über mehrere Filter intensiv gereinigt wird, ja sogar über Rückspülfilter mit einer kleineren Siebweite als 100 μm . Weitere eingehende Untersuchungen ergaben schließlich, dass sich auf dem Transport durch die Rohrleitung der Gehalt an Feststoffen erhöhen kann, und zwar von 30 mg/kg auf 60 mg/kg . Dieses Ergebnis ist überraschend, weil während des Transports keine neuen Festpartikel in die Rohrleitung gelangen können. Erklären lässt es sich durch die

nicht kontinuierlichen Fließbedingungen. Bei geringer Fließgeschwindigkeit lagern sich Partikel ab. Sie backen mit der Zeit zusammen und bilden größere Konglomerate. Wird die Fließgeschwindigkeit erhöht, können sich Teile davon wieder ablösen und schließlich die Siebe an den Bearbeitungsmaschinen verstopfen.

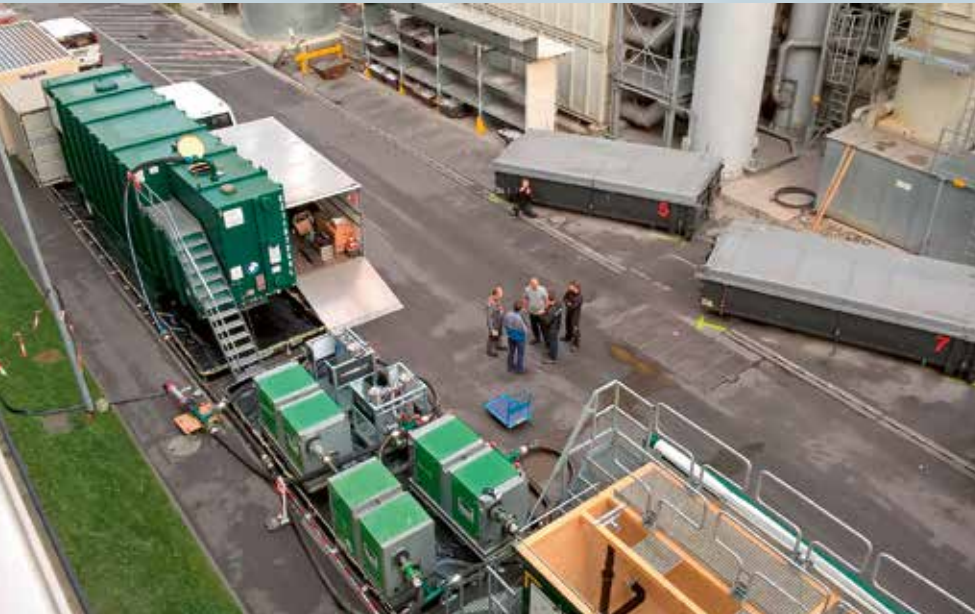
2 Equipment für die Kreislaufführung und Entsorgung des Spülwassers in mobilen Tanks vor dem Gebäude der Kurbelgehäusefertigung (© Hammann)

Im Gegensatz zu den Ablagerungen aus Trink- oder Rohwasserleitungen enthalten die Ablagerungen aus den Emulsionsleitungen wassergefährdende Substanzen. Folglich war es notwendig, die Spülwasser zu sammeln und sachgerecht zu entsorgen. Für diese Aufgabe stand die Baker Corporation mit vier mobilen Tanks mitsamt Pumpen- und Filtertechnik zur Verfügung. Das Aufbereiten der belasteten Spülwasser ermöglichte die Kreislaufführung während der Comprex-Reinigung, sodass möglichst wenig Frischwasser zur Reinigung nötig war.

Zwei Tage vor Reinigungsbeginn wurden vom Werkschutz die ausgewiesenen Bereiche abgesperrt. Die Baker Corporation konnte das Equipment, das für die Kreislaufführung des Spülwassers und schließlich zur Entsorgung erforderlich war, installieren (Bild 2). Anschließend wurden die Comprex-Einheiten bereitgestellt (Bild 3).

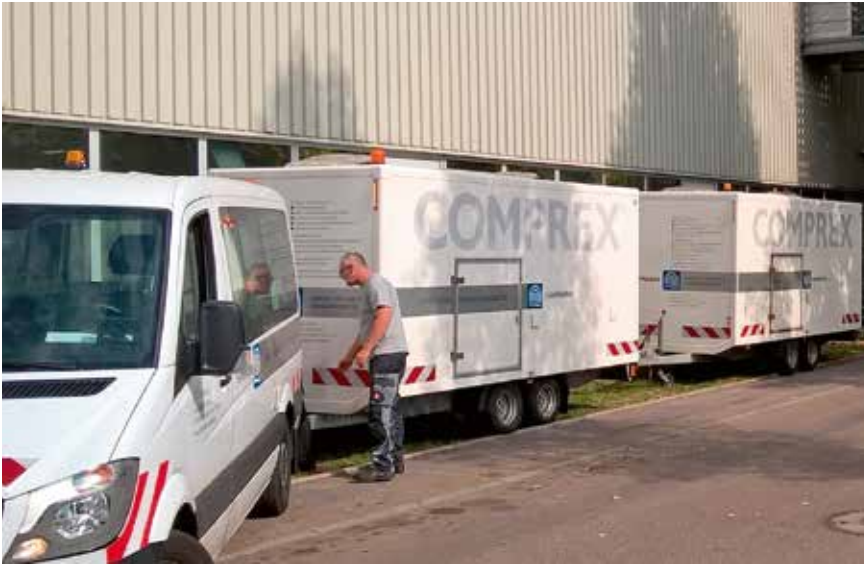
3 Nach dem Positionieren sind die Comprex-Einheiten bereit, mit Luftimpulsen Ablagerungen von den Innenwänden der KSS-Leitungen abzulösen und vollständig aus dem Rohrleitungssystem auszutragen (© Hammann)

len den gesamten Rohrquerschnitt aus und bewegen sich im Wechsel mit Wasserblöcken mit Fließgeschwindigkeiten von 10 m/s bis 20 m/s durch den Rohrleitungsabschnitt. Die Reinigung findet an den Grenzflächen zwischen Luft, Wasser und Rohrwand statt. Dort kommt es zu starken Verwirbelungen, die das Ablösen aller mobilisierbaren Ablagerungen von den Rohrwänden bewirken. Die Luftblöcke im Wasserstrom stellen den Austrag der abgelösten Stoffe sicher. Das Comprex-Verfahren hält den Impulsdruck unterhalb des Rohrnetzruhedrucks, um das Rohrsystem keinen höheren Druckbelastungen als im normalen Betrieb auszusetzen. Beschädigungen sind dadurch praktisch ausgeschlossen.

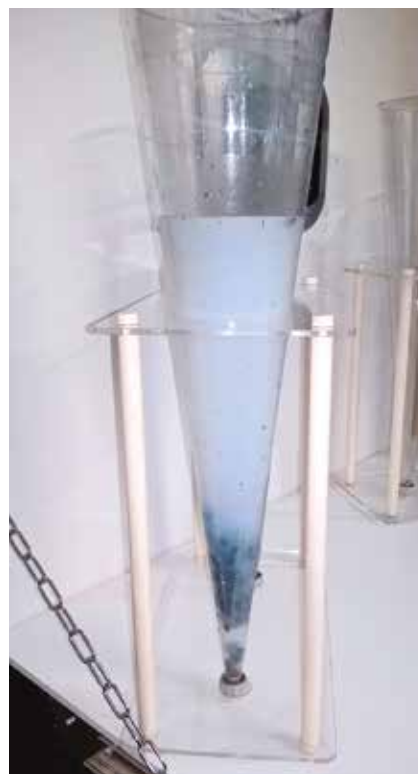
5 Im Spülwasser werden das Absetzverhalten und der Gehalt an Partikeln per Imhoff-Trichter bestimmt (© Hammann)

auch messen. Imhoff-Trichter erlaubten, nicht nur das Absetzverhalten zu bestimmen, sondern auch den Partikel-Gehalt im Spülwasser zu messen (Bild 5). Auf diese Weise ließ sich feststellen, wann die Reinigung des entsprechenden Rohrleitungsabschnitts beendet war. Die auf ein Vlies gespülten Ablagerungen und Partikel konnten gesammelt (Bild 4) und weiter untersucht werden (Bild 6).

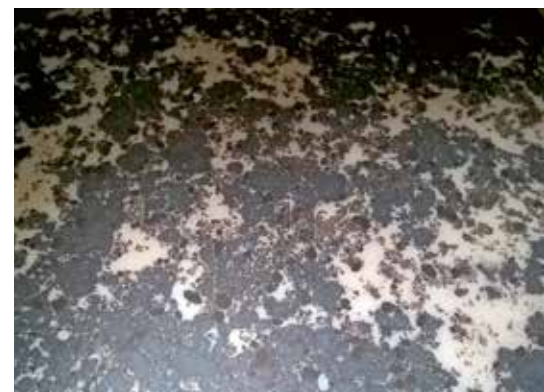
4 Aus der Emulsionsleitung ausgespülte Partikel werden aufgefangen und für weitere Analysen in ein Labor geschickt (© Hammann)

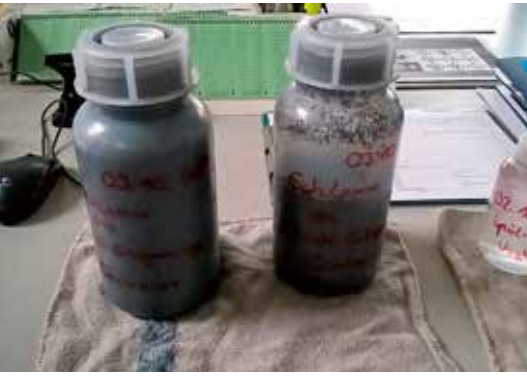
6 Ausgetragene Partikel und Spülwasser werden im Labor untersucht (© Hammann)
