**HAMMANN**  
Complex®-Reinigung  
im Bereich Industrie

Referenzprojekt

## **Spritzgießmaschinen Automobilzulieferer**

## **Reinigung der Maschinen- und Werkzeugkreisläufe von Spritzgießmaschinen verschiedener Hersteller**

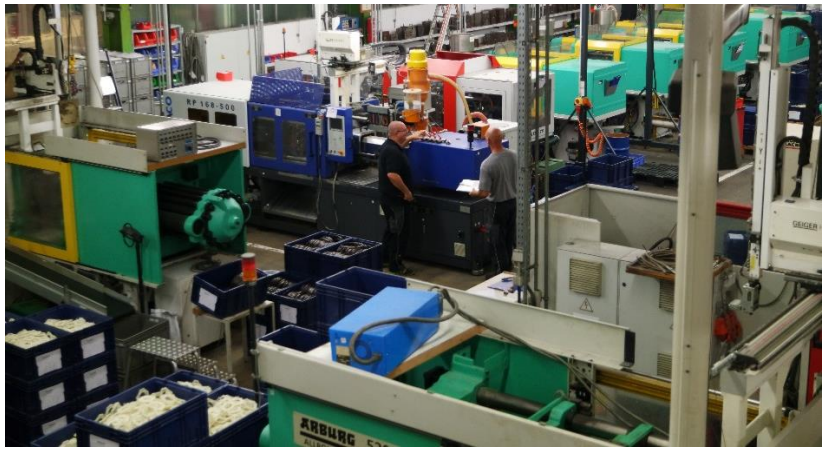
Abbildung 1: Spritzgussmaschinenpark während der Complex®-Reinigung

- Kühlkreislauf und Spritzgieß- / Spritzgussmaschinen mit dem Complex®-Verfahren reinigen (Abbildung 1)
- Biofilme und Ablagerungen aus dem System entfernen
- Leistungsfähigkeit des Systems wiederherstellen

- Kühlsystem für Spritzgussmaschinen
  - Vorlauf und Rücklauf des Hauptkreislaufs
  - Werkzeug- und Maschinenkreisläufe
  - DN 15 bis DN 50
- 21 Spritzgießmaschinen (Abbildung 1)
  - Hersteller: Arburg, Ferromatik / Milacron, Hewaco
  - verschiedene Typen und Bauarten

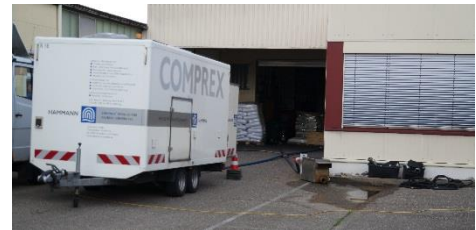
Abbildung 2: Complex® im Betrieb

- mechanisches Reinigen durch den gezielten Einsatz komprimierter Luft von Complex®-Einheit (Abbildung 2)
- schrittweises Reinigen des Systems
  - Vor- und Rücklauf der Hauptversorgungsleitung mittels temporärem Bypass
  - Vor- und Rückläufe zu den einzelnen Maschinen
  - Werkzeug- und Maschinenkreisläufe der einzelnen Spritzgussmaschinen
- Zugang über standardisierte Adapter (Abbildung 3)
- Trübung in Schauglas als Anzeige für den Reinigungsfortschritt (Abbildung 4)
- je 3 Techniker im Schichtbetrieb, 32 Std. vor Ort

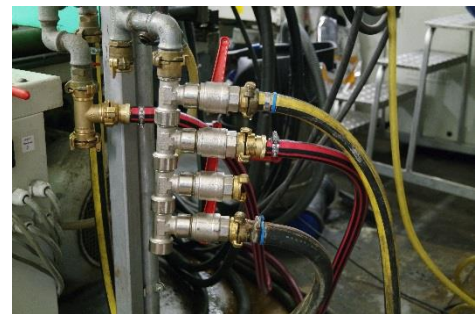
Abbildung 3: Anschluss über Adapteranschlüsse und Verteiler

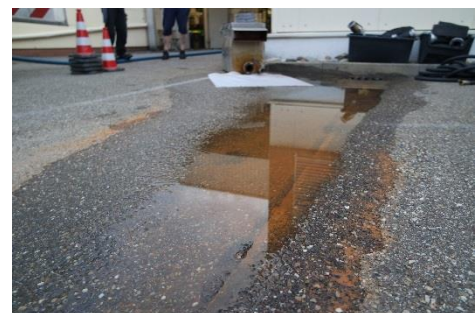
Abbildung 5: Ausgetragene Ablagerungen an der Ausspeisestelle

- Ablagerungen und Biofilme mobilisiert und aus dem System entfernt (Abbildung 4 und Abbildung 5)
- Leistungsfähigkeit wiederhergestellt
- effizienter und sicherer Betrieb
