Verfahren zur inneren Rohrreinigung bei biologischen Kontaminationen

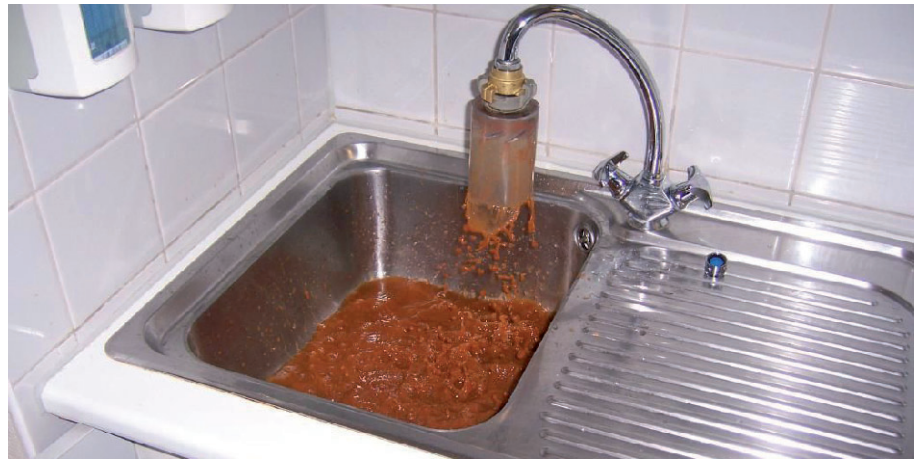
Bild 1

Austrag von Ablagerungen während des Reinigungsprozesses aus einer Spültischarmatur

wasserleitungen in Altbauten im hohen Maße aus feuerverzinkten Rohren bestehen. Das sichtbare Ergebnis sind Trübungen und rotbraune Verfärbungen des Trinkwassers (Bild 1). Weitere Probleme zeigen sich dadurch, dass sich Filter, Siebe, Strahlregler oder Eckventile zusetzen und dadurch der Durchfluss verringert wird.

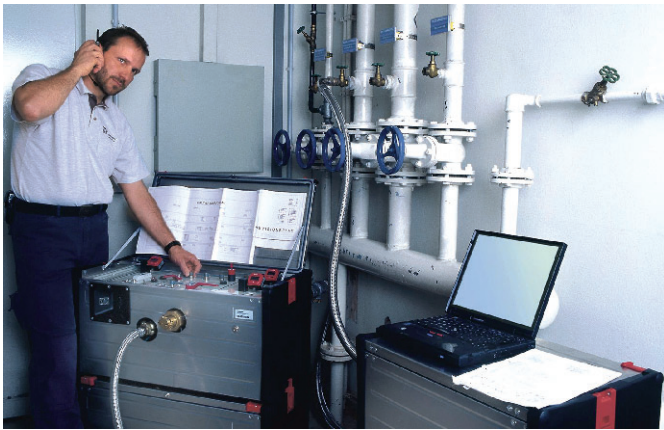
Bild 2
Anschluss der Impuls-Spülbox an eine Steigleitung

mann GmbH ein mechanisches Reinigungsverfahren zur Verfügung, welches eine außerordentlich hohe Reinigungsleistung auch bei sehr großen Nennweiten (bis DN 1200) aufweist. Es wird seit 2005 auch in der Hausinstallation eingesetzt (Bild 2).
