Referenzprojekt
Legionellen: Hallenbad

Reinigung und Desinfektion der Kaltwasserinstallation nach Kontamination mit Legionellen

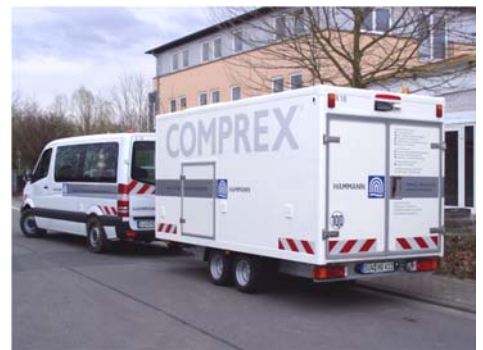
Abbildung 1: Complex[®]-Einheit zur Bereitstellung von Druckluft

- mechanische Reinigung unter Einsatz von Luft und Trinkwasser
- Bereitstellen von komprimierter, aufbereiteter Luft durch Complex[®]-Einheit (Abbildung 1)
- Zugang zum System über Adapteranschlüsse (Abbildung 2)
- Ausspeisung über Zapfstellen (Abbildung 3)
- strangweises Reinigen bis zu jeder Zapfstelle
- Umsetzen der Maßnahme an 2 aufeinanderfolgenden Wochenenden

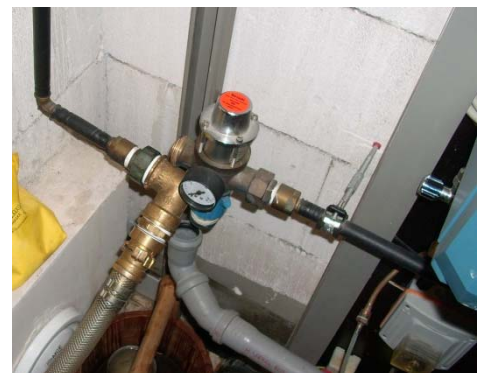
Abbildung 2: Einspeisung über Adapteranschlüsse

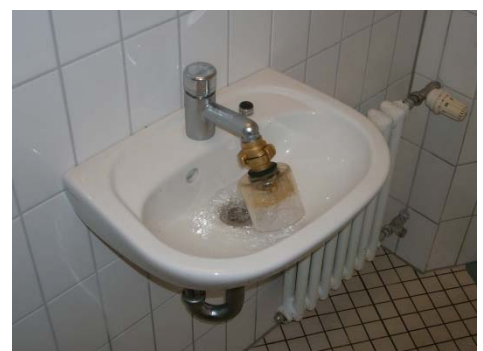
Abbildung 3: Ausspeisung an Waschbecken
