Referenzprojekt
Legionellen: Heilpädagogisches Zentrum

Reinigung der Trinkwasser-Installation nach Kontamination mit Legionellen

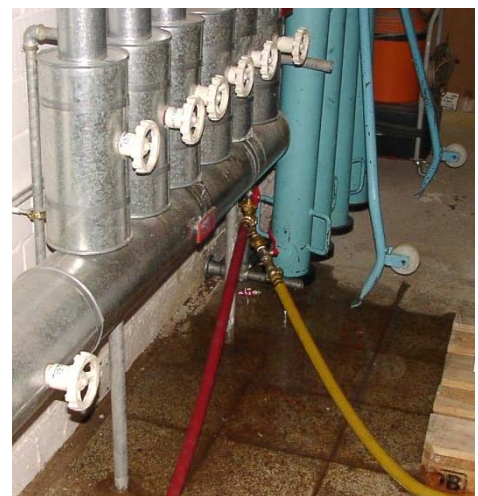
Abbildung 1: Einspeisung von Luft über Adapteranschlüsse

- mechanische Reinigung mit Luft und Trinkwasser
- Bereitstellen von komprimierter, aufbereiteter Luft durch Complex[®]-Einheit
- systematisches, strangweises Reinigen bis zu jeder Zapfstelle
- Zugang zum System über standardisierte Adapteranschlüsse (Abbildung 1)
- Ausspeisung über Zapfstellen mit installiertem Zyklonabscheider zum kontrollierten Ableiten von Luft und Wasser (Abbildung 2)

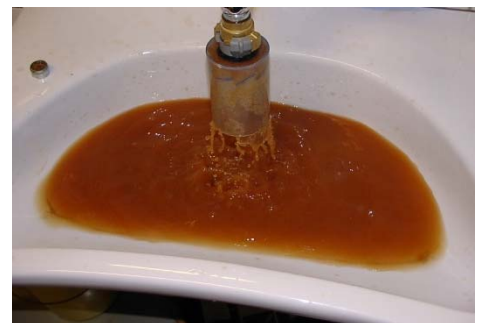
Abbildung 2: Trübung bei Ausspeisung über Waschbecken mit Zyklonabscheider

- Ablagerungen sowie Biofilme mobilisiert und aus der Installation entfernt (Abbildung 2 und Abbildung 3)
- nach Reinigung und Desinfektion hygienisch einwandfreier Zustand der Trinkwasser-Installation

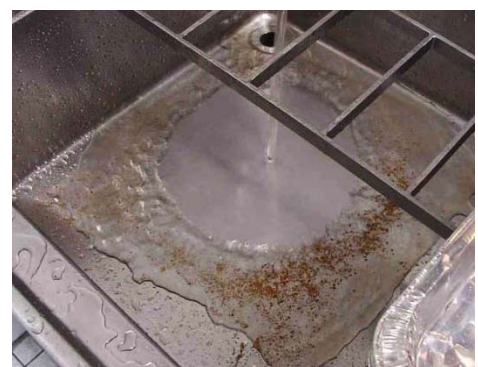
Abbildung 3: aus dem System ausgetragene Partikel an Zapfstelle
