**Wärmeübertrager  
Automobilzulieferer**

## Reinigung eines Wärmeübertragers eines Automobilzulieferers mittels mobiler Comprex®-Einheit (MCE)

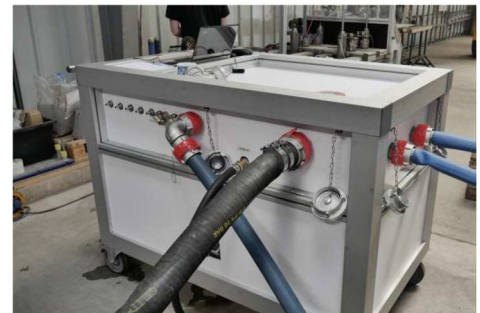
Abbildung 2: Mobile Comprex®-Einheit (MCE)

- mechanisches Reinigen durch den gezielten Einsatz von komprimierter Luft durch mobile Comprex®-Einheit
- mehrfache Variation der Spülrichtung
- Luftdruck bis 6,5 bar
- 50 Luftimpulse je Fließrichtung

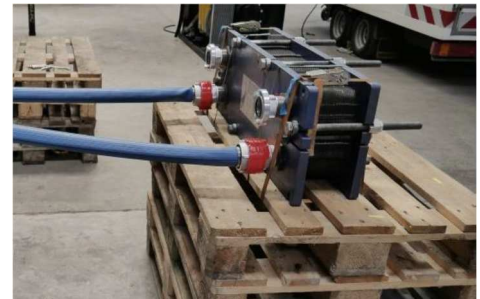
- Plattenwärmetauscher für Kühlschmierstoff / Kühlwasser (Abbildung 3)
  - Plattenanzahl: 60 Stk.
  - Kammervolumen: ca. 10 Liter
  - Kontrollquerschnittsfläche: ca. 140 cm<sup>2</sup>

Abbildung 3: Plattenwärmeübertrager

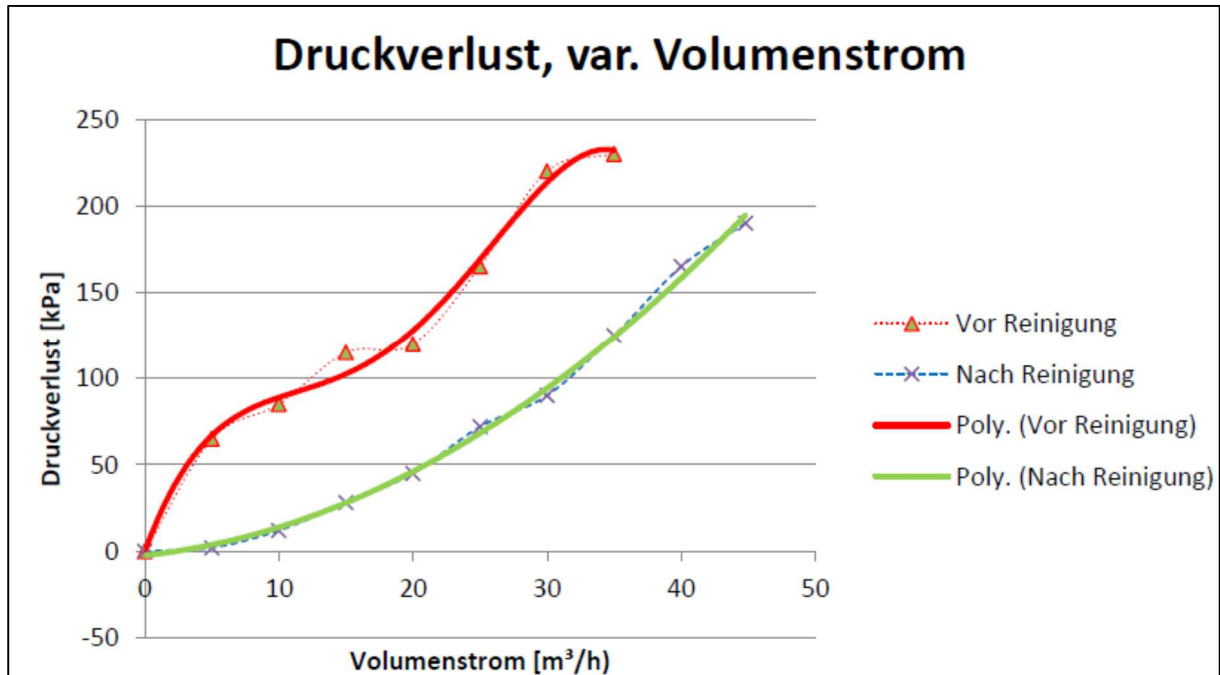
Abbildung 6: Druckverlust bei variablem Volumenstrom

- Ablagerungen mobilisiert und ausgetragen (Abbildung 4 und Abbildung 5)
- verbesserte Hydraulik und geringerer Druckverlust (Abbildung 6 bis Abbildung 9)
- gesteigerte Energieeffizienz
- Leistungsfähigkeit und Betriebssicherheit verbessert

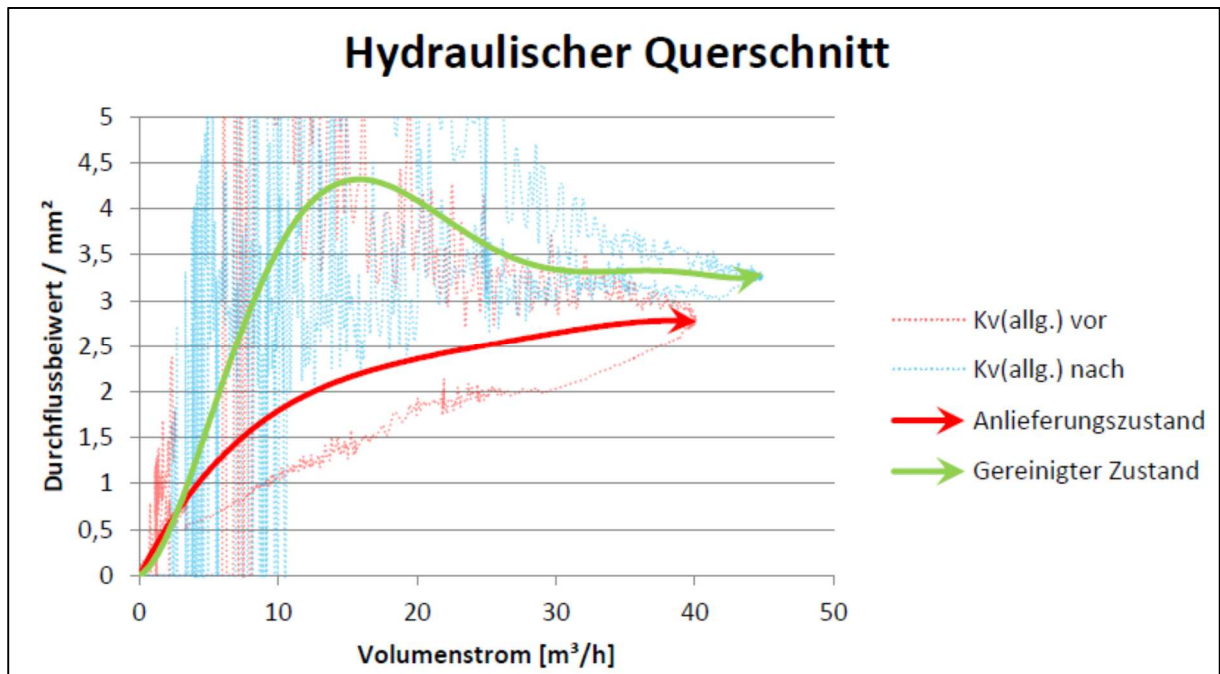
Abbildung 7: Hydraulischer Querschnitt in Abhängigkeit des Volumenstroms

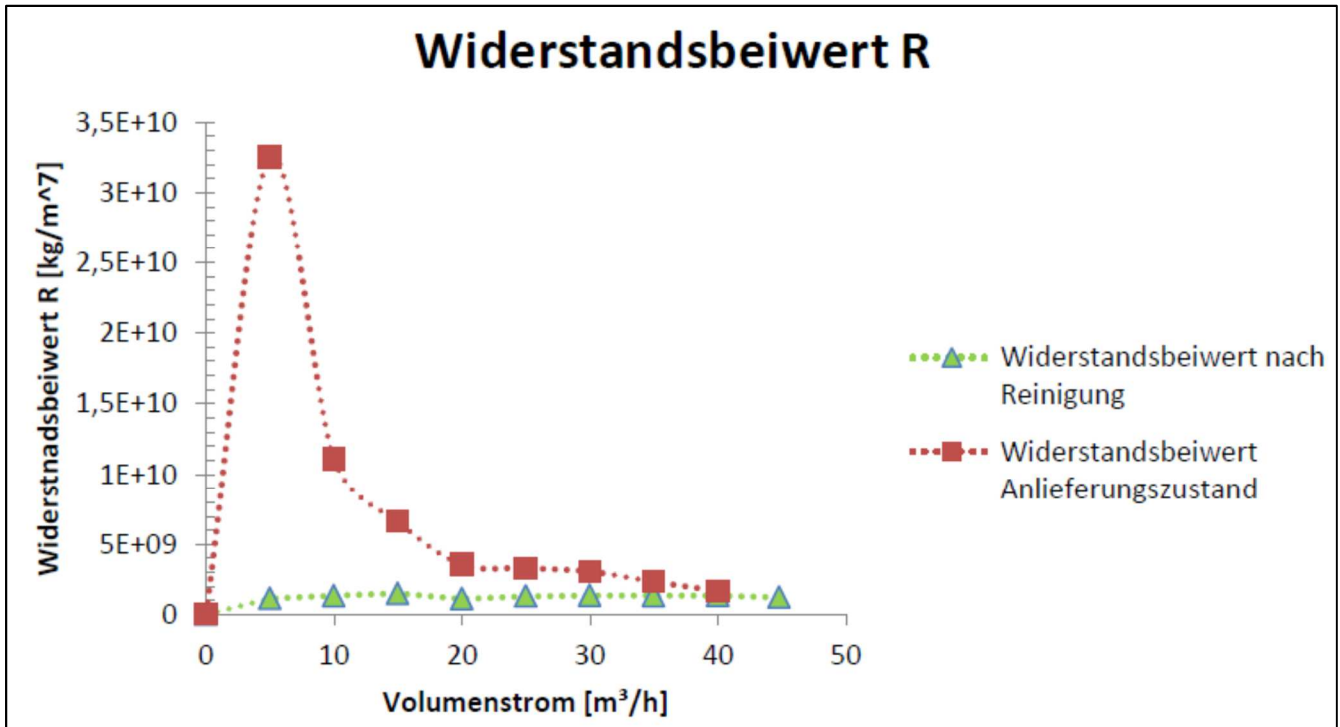
Abbildung 8: Widerstandsbeiwert in Abhängigkeit des Volumenstroms
