Referenzprojekt
**Bremervörde –
Erholungsort in Niedersachsen**

Wasser-Saug-Spülung ExtraQt® zur Qualitätssicherung der Hauptleitungen

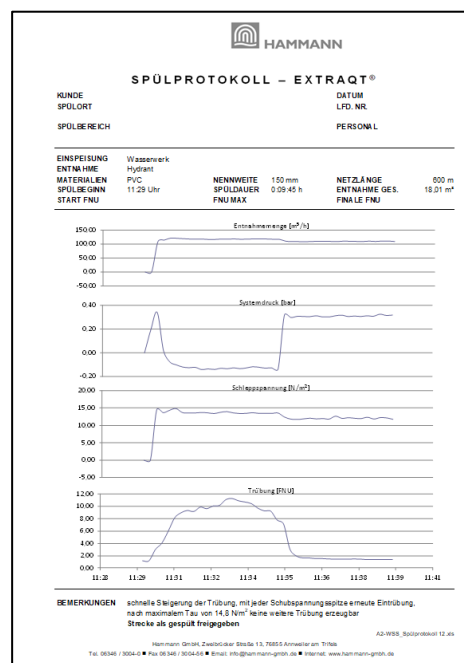
Abbildung 2: Beispiel für Dokumentation der ExtraQt®-Maßnahme

- kontrollierte Wasser-Saug-Spülung mit Spezialequipment
- Dokumentation der einzelnen Abschnitte anhand Online-Messung relevanter Parameter wie Volumenstrom / Entnahmemenge, Druck, Schleppspannung und Trübung (Abbildung 2)
- Tagesleistung zwischen 3,6 km und 8,3 km
- 2 Techniker, 4 Tage vor Ort

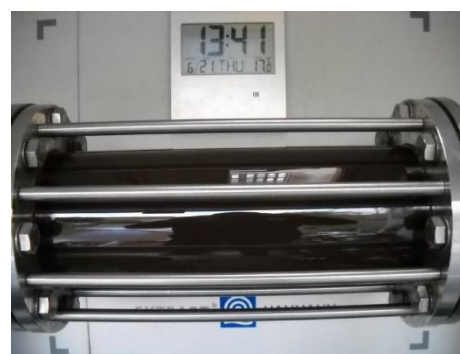
Abbildung 3: Trübung während der WSS

- Ablagerungen und Trübstoffe ausgetragen (Abbildung 3)
- mit ExtraQt® erreichte Trübung bis zu 61 FNU
- sauberes Rohrnetz
- Trinkwasserqualität sichergestellt
