## Reinigung der Kühlkanäle von zwei Spritzgießwerkzeugen bei einem Hersteller von Kunststoffkomponenten für Schuhe

### Aufgabenstellung

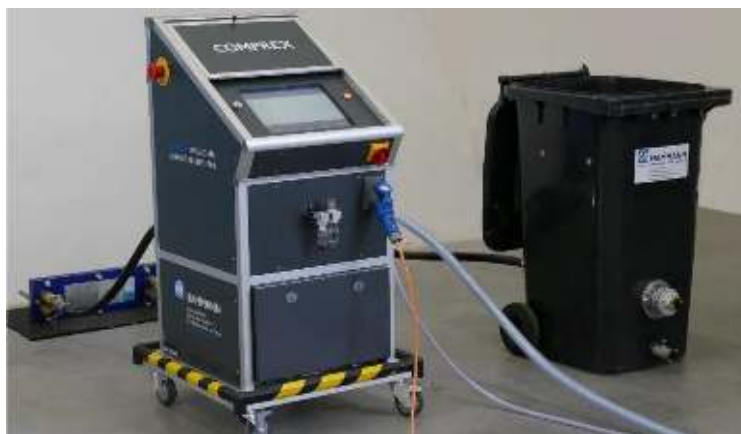
Abbildung 1: Mobile Comprex®-Unit MCU-20

- mechanische Reinigung durch den gezielten Einsatz komprimierter, aufbereiteter Luft durch mobile Comprex®-Unit MCU-20
- Grundreinigungsprogramm für Kanäle mit Innendurchmesser von 8 mm und einer Länge von 3 m
- Reinigungsdauer: ca. 10 Minuten
- Beinhaltet variierende Impulse, Fließrichtungswechsel und Austrag des Spülwassers
- Anschließend Kreislaufspülung der Kanäle mit 10 prozentiger Zitronensäurelösung
- abschließend erneute Comprex®-Reinigung

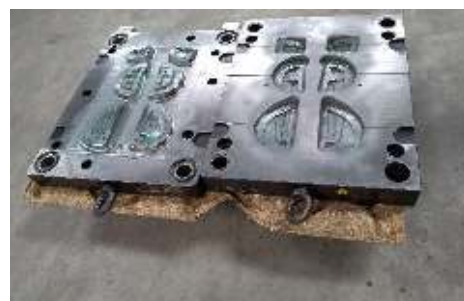
Abbildung 2: Spritzgießwerkzeuge

- Testreinigung ausgebauter Spritzgusswerkzeuge mittels MCU-20 für Validierung und Leistungsnachweis (Abbildung 1)
- Reinigung der Kühlkanäle beider Spritzgießwerkzeuge – ein Kanal je Werkzeug (Abbildung 2)
- Entfernen von Korrosionsbestandteilen und Biofilm
- mechanische Reinigung ohne Chemie
- Nach Einweisung durch Hammann-Techniker 1 Woche Reinigung von 10 Werkzeugen mit MCU-20 durch eigenes Personal
- Ziel: dauerhafte regelmäßige Reinigung mit MCU-20

- verbesserte Hydraulik in beiden Kanälen
- deutlich verringerte Trübung (v.a. im Vergleich zur Wasserspülung)
- Korrosionsrückstände ausgetragen
- regelmäßige, vorbeugende Reinigung mit MCU-20 empfehlenswert, um Alterung der Ablagerungen zu vermeiden
- Empfehlung: einfach zu handhabendes Reinigungskonzept, das vor Ort verfügbar ist, sodass kurze Reinigungsaktionen in den Produktionsplan eingetaktet werden können
