Reinigung und Desinfektion der Trinkwasser-Installation nach Kontamination mit Pseudomonaden

Aufgabenstellung

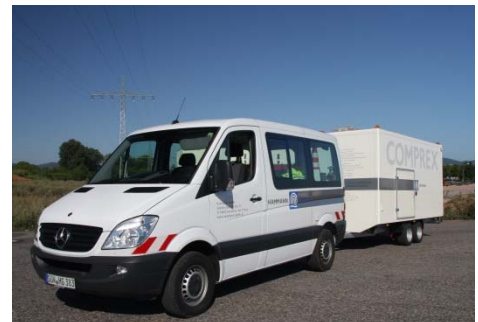
Abbildung 1: Complex[®]-Einheit zur Bereitstellung von Druckluft

- mechanische Reinigung unter Einsatz von Luft und Trinkwasser
- Bereitstellen von komprimierter, aufbereiteter Luft durch Complex[®]-Einheit (Abbildung 1)
- Zugang zum System über Adapteranschlüsse (Abbildung 2)
- Ausspeisung über Zapfstellen (Abbildung 3)
- strangweises Reinigen bis zu jeder Zapfstelle

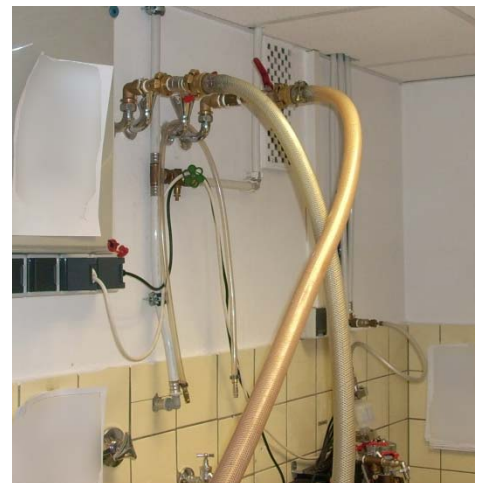
Abbildung 2: Einspeisung über Adapteranschlüsse

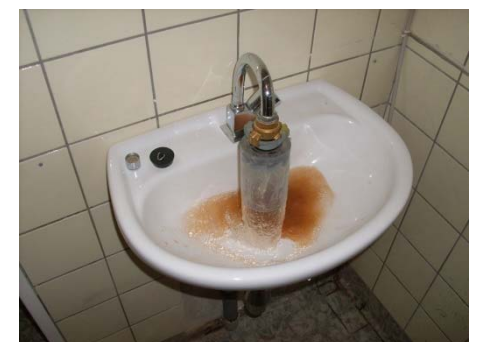
Abbildung 3: Trübung bei Ausspeisung über Waschbecken

- nach Complex[®]-Reinigung und ClO₂-Desinfektion keine Pseudomonaden und andere Mikroorganismen im Trinkwasser mehr nachweisbar
- Biofilme und Ablagerungen mobilisiert und aus dem System entfernt (Abbildung 3)
