Referenzprojekt
Pseudomonaden: Hochschule

Reinigung der Trinkwasser-Installation aufgrund Kontamination mit Pseudomonaden

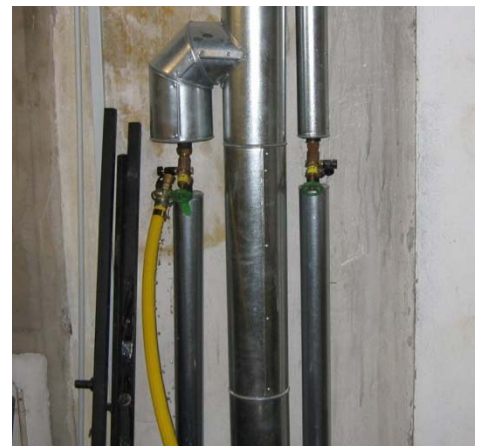
Abbildung 1: Einspeisung von Luft über Adapteranschlüsse

- mechanische Reinigung mit Luft und Trinkwasser
- Bereitstellen von komprimierter, aufbereiteter Luft durch Complex®-Einheit
- Zugang zum System über Adapteranschlüsse (Abbildung 1)
- gebündelte Ausspeisung mehrerer Zapfstellen mittels speziellem Zyklonabscheider (Abbildung 2)
- strangweises Reinigen bis zu jeder Zapfstelle

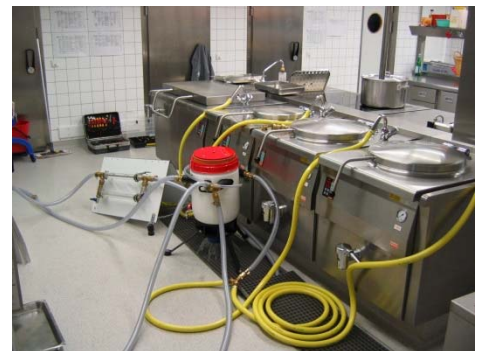
Abbildung 2: zentrale Ausspeisung der Mensa-Zapfstellen über Zyklonabscheider

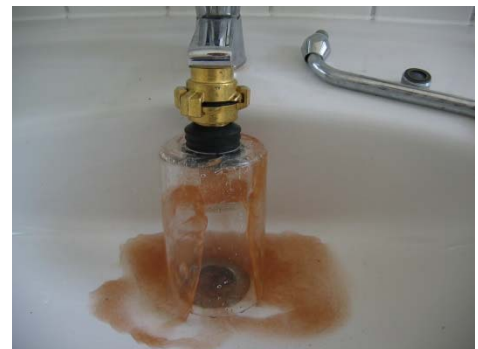
- Ablagerungen sowie Biofilme mobilisiert und ausgetragen (Abbildung 3)
- Pseudomonaden-Konzentration unter 0 KBE / 100 ml
- keine Trübung mehr vorhanden

Abbildung 3: Trübung bei Ausspeisung über Waschbecken
