Entfernung von Ablagerungen, Biofilmen und Tieren aus den Trinkwasserverteilnetzen – neue Aufgaben infolge des Klimawandels?

Von Norbert Klein

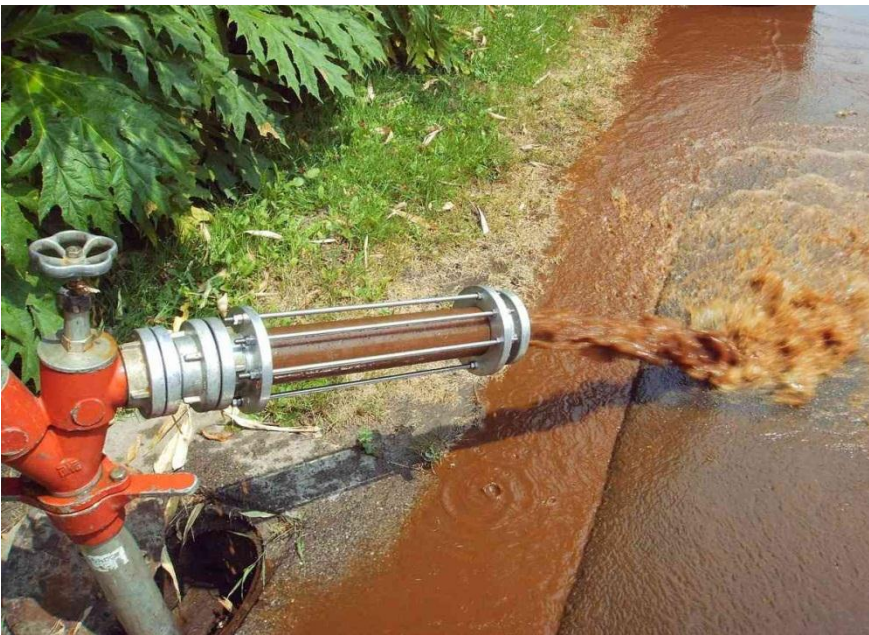
Bild 2: Austrag von Ablagerungen beim Impulsspülverfahren

Die sich an der Einspeisestelle bildenden Luftblöcke bewegen sich im Wechsel mit Wasserblöcken durch den Rohrleitungsabschnitt). Der Schieber am Beginn dieses Rohrleitungsabschnittes reduziert die Fließgeschwindigkeit des einströmenden Wassers (Bild 1). Die Luft für die Luftimpulse hat einen höheren Druck als die Wassersäule. Daher beschleunigen die Luftimpulse beim Einspeisen die bereits in der Rohrleitung vorhandenen Wasserblöcke auf über 15 m/s, wobei sich in den Grenzbereichen Wasser/Luft/Rohrwand Verwirbelungen ausbilden. Die intermittierenden Fließgeschwindigkeiten der Wasserblöcke induzieren eine äußerst intensive Schleppspannung. Die Verwirbelungen an den Phasengrenzen zwischen Wasser- und Luftblöcken bewirken weiterhin kontrollierte Kavitation. Wasserverteilungsnetze lassen sich damit effizient von Biofilmen und Ablagerungen reinigen (Bild 2).
