Saubere KSS-Leitungen – ein Beitrag zur Qualitätssicherung

Das Comprex-Verfahren reinigt Rohrleitungssysteme mechanisch nur mit gepulster Druckluft und Wasser. Es entfernt Verunreinigungen und Ablagerungen gründlich – ohne Chemikalien.

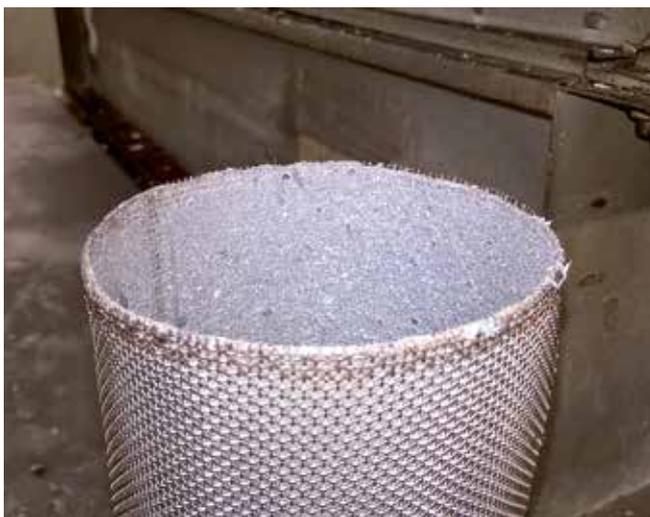
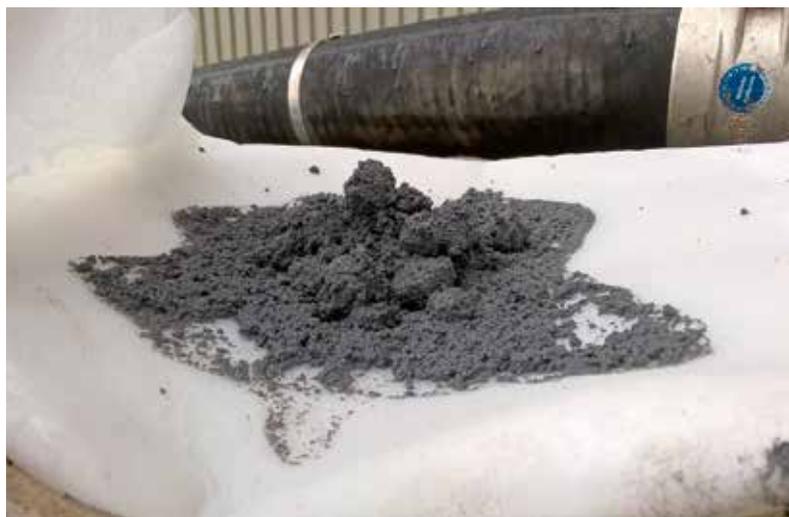
1 Durch Partikel aus Emulsionsleitungen verblocktes 100- μm -Sieb einer Bearbeitungsmaschine und durch Comprex-Reinigung ausgetragene Ablagerungspartikel (© Hammann)

Die Beschaffenheit der KSS-Emulsion wird ständig im Labor kontrolliert. Dennoch kam es immer häufiger zu Verblockungen in den Schmutzfängern der 18 Bearbeitungsmaschinen. Bild 1 zeigt das 100- μm -Sieb eines verblockten Schmutz-

fängers. Die Feststoffpartikel bestanden vorwiegend aus Aluminiumabrieb.

Die Verblockung war zunächst nicht plausibel, weil die Emulsion nach der Aufbereitung über mehrere Filter intensiv gereinigt wird, ja sogar über Rückspülfilter mit einer kleineren Siebweite als 100 μm . Weitere eingehende Untersuchungen ergaben schließlich, dass sich auf dem Transport durch die Rohrleitung der Gehalt an Feststoffen erhöhen kann, und zwar von 30 mg/kg auf 60 mg/kg . Dieses Ergebnis ist überraschend, weil während des Transports keine neuen Festpartikel in die Rohrleitung gelangen können. Erklären lässt es sich durch die

nicht kontinuierlichen Fließbedingungen. Bei geringer Fließgeschwindigkeit lagern sich Partikel ab. Sie backen mit der Zeit zusammen und bilden größere Konglomerate. Wird die Fließgeschwindigkeit erhöht, können sich Teile davon wieder ablösen und schließlich die Siebe an den Bearbeitungsmaschinen verstopfen.

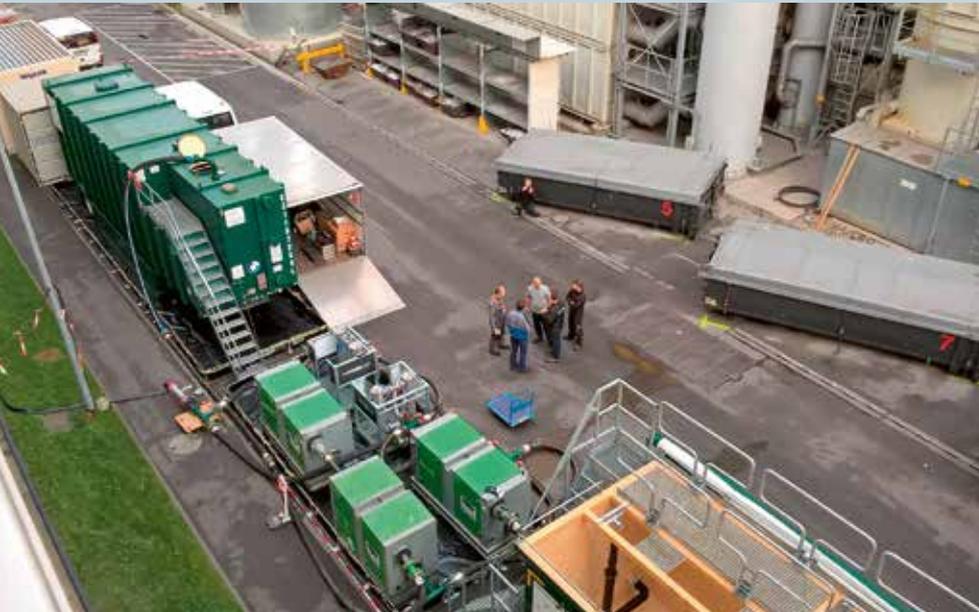
2 Equipment für die Kreislaufführung und Entsorgung des Spülwassers in mobilen Tanks vor dem Gebäude der Kurbelgehäusefertigung (© Hammann)

Im Gegensatz zu den Ablagerungen aus Trink- oder Rohwasserleitungen enthalten die Ablagerungen aus den Emulsionsleitungen wassergefährdende Substanzen. Folglich war es notwendig, die Spülwässer zu sammeln und sachgerecht zu entsorgen. Für diese Aufgabe stand die Baker Corporation mit vier mobilen Tanks mitsamt Pumpen- und Filtertechnik zur Verfügung. Das Aufbereiten der belasteten Spülwässer ermöglichte die Kreislaufführung während der Comprex-Reinigung, sodass möglichst wenig Frischwasser zur Reinigung nötig war.

Zwei Tage vor Reinigungsbeginn wurden vom Werkschutz die ausgewiesenen Bereiche abgesperrt. Die Baker Corporation konnte das Equipment, das für die Kreislaufführung des Spülwassers und schließlich zur Entsorgung erforderlich war, installieren (Bild 2). Anschließend wurden die Comprex-Einheiten bereitgestellt (Bild 3).

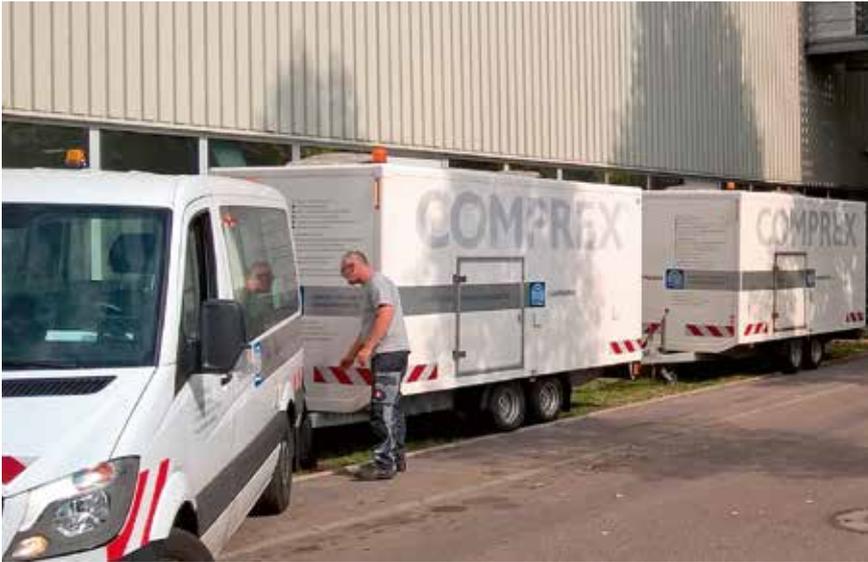
3 Nach dem Positionieren sind die Comprex-Einheiten bereit, mit Luftimpulsen Ablagerungen von den Innenwänden der KSS-Leitungen abzulösen und vollständig aus dem Rohrleitungssystem auszutragen (© Hammann)

len den gesamten Rohrquerschnitt aus und bewegen sich im Wechsel mit Wasserblöcken mit Fließgeschwindigkeiten von 10 m/s bis 20 m/s durch den Rohrleitungsabschnitt. Die Reinigung findet an den Grenzflächen zwischen Luft, Wasser und Rohrwand statt. Dort kommt es zu starken Verwirbelungen, die das Ablösen aller mobilisierbaren Ablagerungen von den Rohrwänden bewirken. Die Luftblöcke im Wasserstrom stellen den Austrag der abgelösten Stoffe sicher. Das Comprex-Verfahren hält den Impulsdruck unterhalb des Rohrnetzruhedrucks, um das Rohrsystem keinen höheren Druckbelastungen als im normalen Betrieb auszusetzen. Beschädigungen sind dadurch praktisch ausgeschlossen.

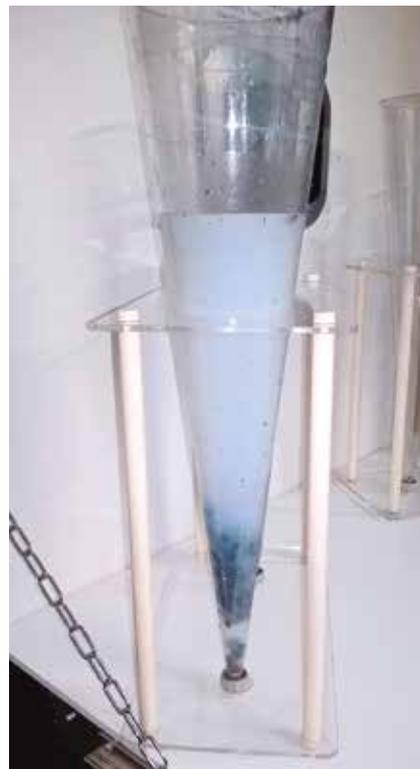
5 Im Spülwasser werden das Absetzverhalten und der Gehalt an Partikeln per Imhoff-Trichter bestimmt (© Hammann)

auch messen. Imhoff-Trichter erlaubten, nicht nur das Absetzverhalten zu bestimmen, sondern auch den Partikel-Gehalt im Spülwasser zu messen (Bild 5). Auf diese Weise ließ sich feststellen, wann die Reinigung des entsprechenden Rohrleitungsabschnitts beendet war. Die auf ein Vlies gespülten Ablagerungen und Partikel konnten gesammelt (Bild 4) und weiter untersucht werden (Bild 6).

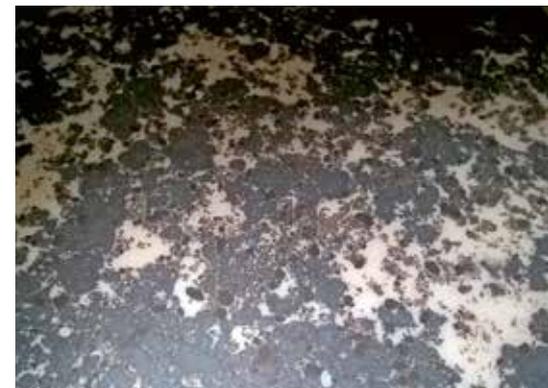
4 Aus der Emulsionsleitung ausgespülte Partikel werden aufgefangen und für weitere Analysen in ein Labor geschickt (© Hammann)

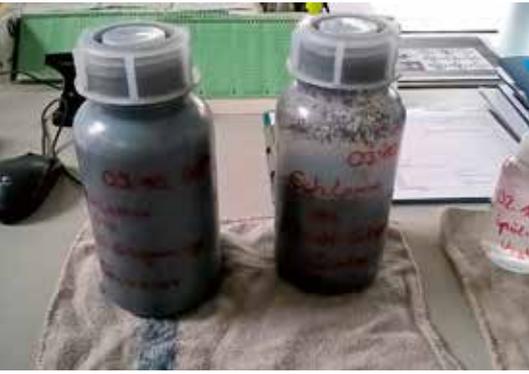
6 Ausgetragene Partikel und Spülwasser werden im Labor untersucht (© Hammann)
