Regelmäßige Reinigung einer ADL

Reinigen mit dem Comprex®-Verfahren

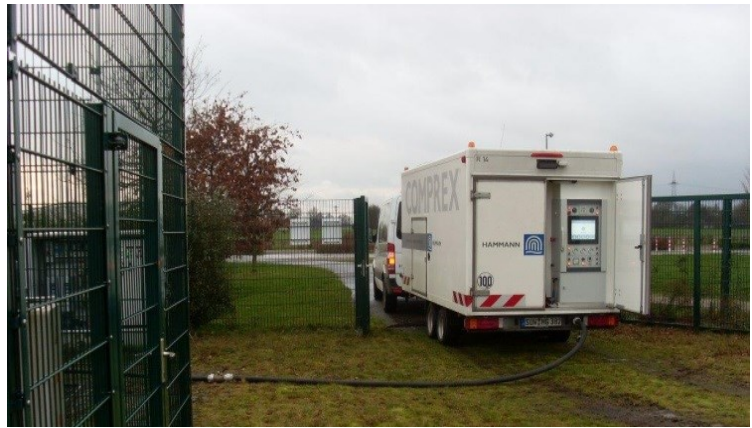
Abbildung 1: Comprex®-Einheit im Einsatz

- mechanisches Reinigungsverfahren im laufenden Betrieb
- Reinigung mit Klarwasser und Luft aus Comprex®-Einheit (Abbildung 1)
- abschnittsweises Reinigen mit verschiedenen Einspeisestellen entlang der ADL
- Einspeisung über Schacht (Abbildung 2 und Abbildung 3)
- Ausspeisung in Freispiegelkanal (Abbildung 4)
- 2 Techniker, ca. 30 Stunden vor Ort

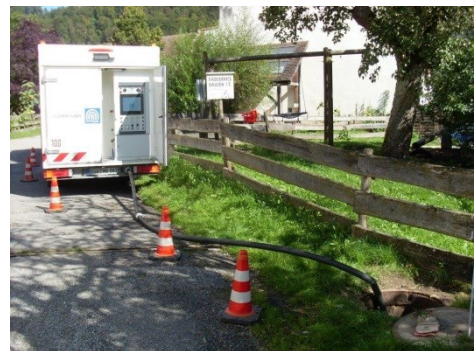
Abbildung 2: Einspeisung in Schacht

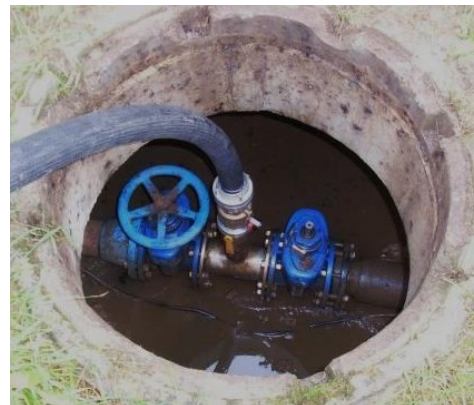
Abbildung 3: Einspeisung in Schacht über Adapter

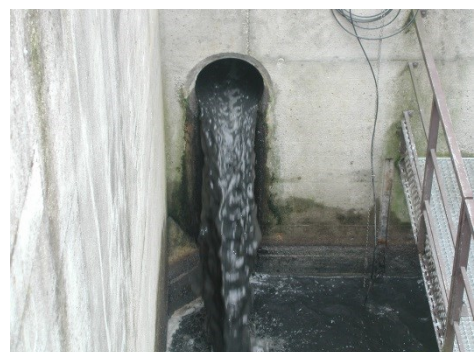
Abbildung 4: Ausspeisung in Kanal
