## Reinigung einer ADL zum Vermeiden von Geruchsemissionen

### Aufgabenstellung

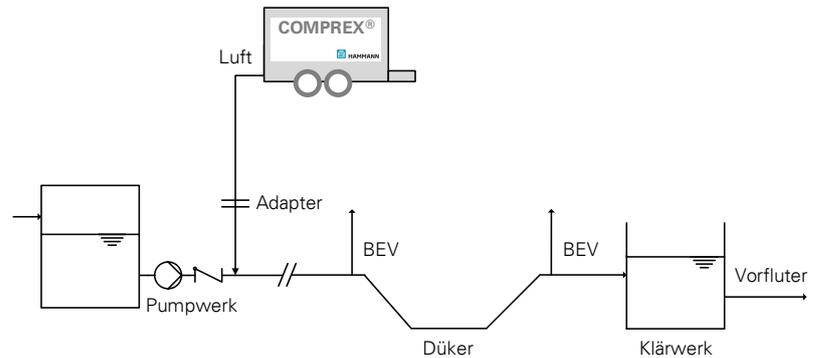
Abbildung 1: Schema der Complex®-Reinigung einer ADL mit Düker

- mechanisches Reinigungsverfahren im laufenden Betrieb mit Abwasser (Abbildung 1)
- Bereitstellung von komprimierter Luft durch Complex®-Einheit (Abbildung 2)
- Reinigung über mehrere Einspeisestellen für Luft entlang der ADL
- Zugang zu der ADL über einfache Adapteranschlüsse
- Einspeisung von Druckluft in Pumpwerk und an Be- und Entlüftungsventilen (BEV, Abbildung 1)
- Ausspeisung in Klärwerk (Abbildung 3)
- 2 Techniker, ca. 10 Stunden vor Ort

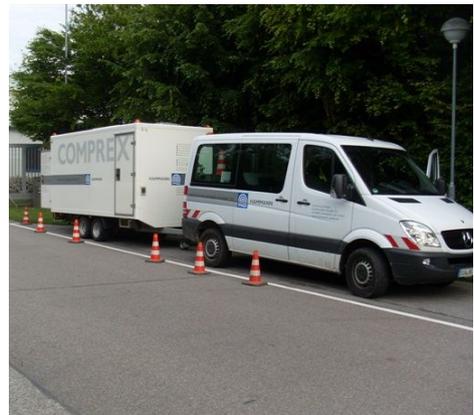
Abbildung 2: Complex®-Einheit im Einsatz

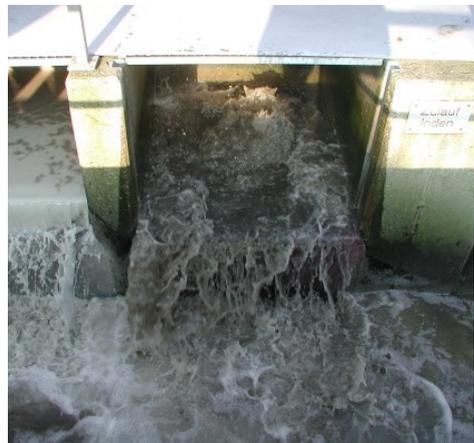
Abbildung 3: Ausspeisung in Klärwerk
