## Reinigung der Dickschlammlleitung der maschinellen Voreindickung

### Aufgabenstellung

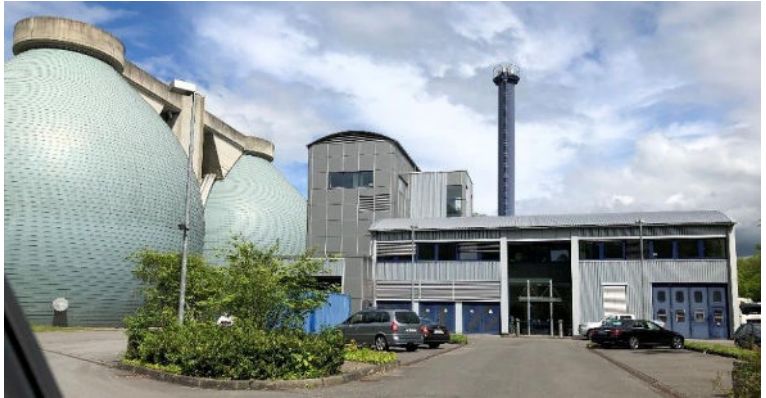
Abbildung 1: Klärschlammbehandlungsanlage (KSB) Langenbrahm

- Rohrleitung für Dickschlamm in der KSB Langenbrahm (Abbildung 1) mit dem Comprex®-Verfahren reinigen
- zeitweiser Zusatz von Steinsalz (NaCl)
- Ablagerungen und Schlamm entfernen
- Leistungsfähigkeit sicherstellen

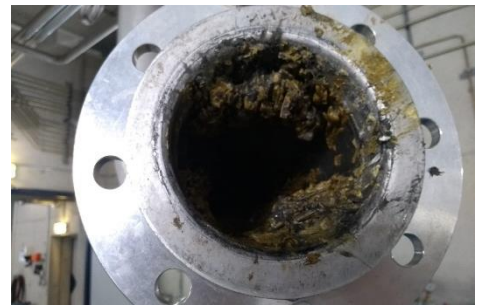
Abbildung 2: Überspeisepunkt Rohrende vor der Reinigung

- Edelstahl-Rohrleitung (Abbildung 2)
- Nennweite DN 100, Länge ca. 50 m
- deutliche Ablagerungen von weicher bis zäher Beschaffenheit

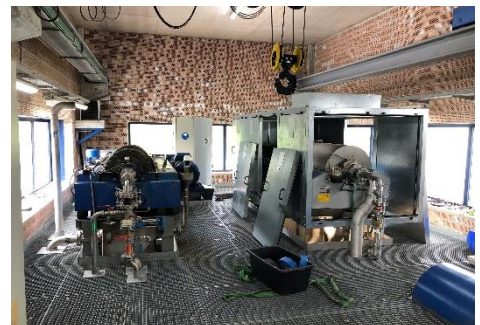
Abbildung 3: Zentrifugenebene

- Rohrleitung verläuft von der Zentrifugenebene im Betriebsgebäude der KSB (Abbildung 3) nach wenigen Metern senkrecht bis hinunter in den Rohrkeller
- im Verlauf baulich bedingt mehrere 90-Grad-Bögen
- vom Rohrkeller aus führt die Rohrleitung waagrecht in Richtung Faulbehälter
- Trennen der Rohrleitung an geeigneter Stelle (Flansch / Schieber)
- Herstellen einer temporären Überspeisung mittels Spiralschlauch DN 100 zu einem Schachtbauwerk am Betriebsgebäude (Abbildung 4 und Abbildung 5)

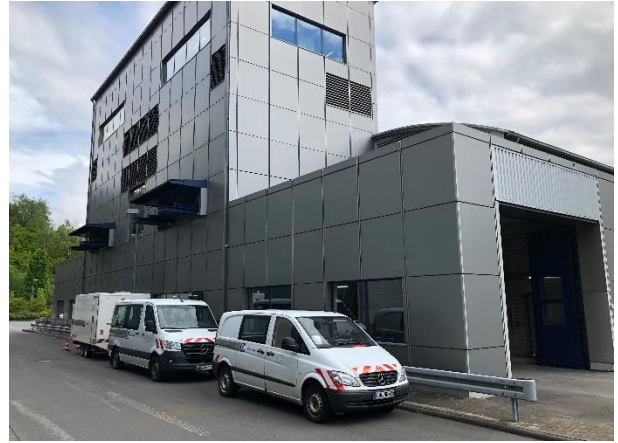
Abbildung 6: Complex®-Einheit vor Ort

- Prinzip: mechanisches Reinigungsverfahren mit Betriebswasser während kurzzeitiger Außerbetriebnahme
- Bereitstellung von exakt dosierter komprimierter Luft durch Comprex®-Einheit (Abbildung 6)
- temporäre Zugabe von Steinsalz (Abbildung 7 und Abbildung 8) zum Steigern der Abrasionswirkung und zum besseren Ablösen harter und verkrusteter Ablagerungen
- 2 Techniker, 1,5 Arbeitstage vor Ort

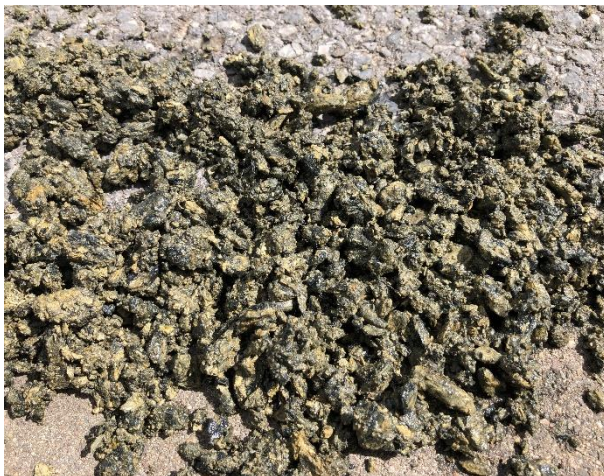
Abbildung 9: Konsistenz der Schlammablagerungen

- Ablagerungen mobilisiert und effektiv ausgetragen (Abbildung 9 und Abbildung 10)
- Leistungsfähigkeit sichergestellt
- verbesserte Hydraulik durch verringerten Druckverlust
- effizienter Pumpenbetrieb

- wiederkehrende, turnusmäßige Complex®-Reinigung erhält den optimalen und effizienten Zustand
