Reinigung der Transportbandkühlung bei einem Dichtungshersteller

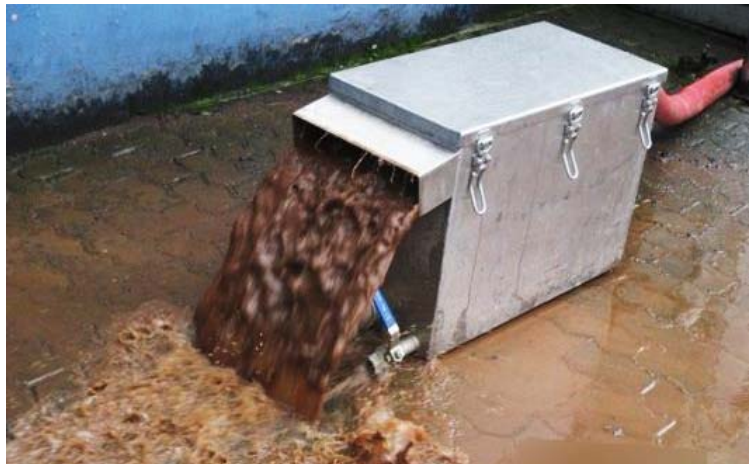
Abbildung 1: Trübung durch gelöste Ablagerungen an Auslaufbox

- rein mechanisches Reinigen durch den gezielten Einsatz von Luft und Wasser
- Positionieren der Comprex®-Einheit außerhalb des Gebäudes (Abbildung 2)
- Zugang zum System über standardisierte Adapteranschlüsse (Abbildung 3 und Abbildung 4)
- Trübung an der Auslaufbox als Anzeige für die Wirksamkeit der Reinigung (Abbildung 1)
- 2 Techniker, ca. 17 Std. vor Ort

- Ablagerungen mobilisiert und ausgetragen (Abbildung 1)
- Kühlleistung wiederhergestellt
- verbesserte Prozesssicherheit

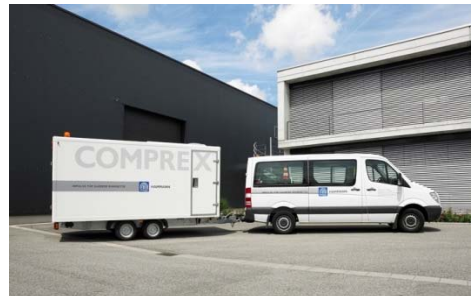
Abbildung 2: Comprex®-Einheit vor Ort

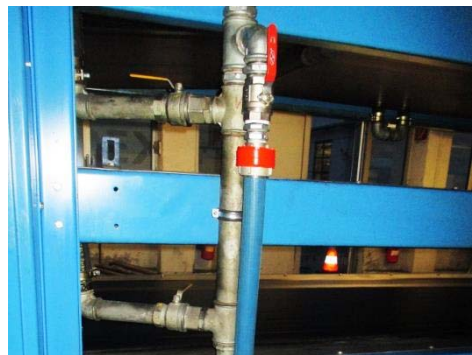
Abbildung 3: Zugang zum System über Adapteranschlüsse (Einspeisung)

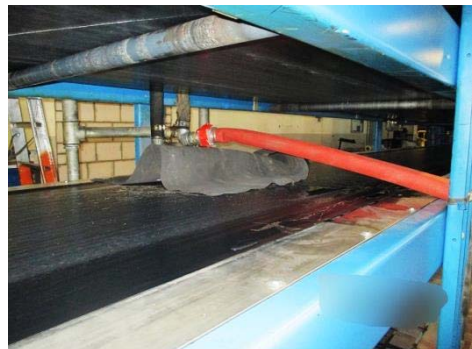
Abbildung 4: Zugang zum System über Adapteranschlüsse (Ausspeisung)
