Reinigung von Plattenwärmetauschern mit Vor- und Rücklaufleitungen in der Gelatineproduktion

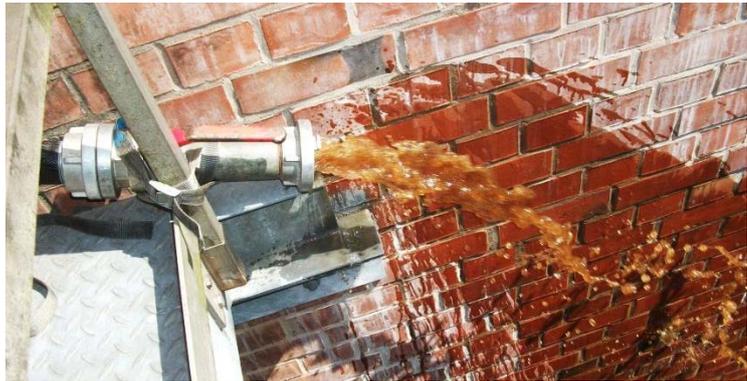
Abbildung 1: Trübung am Auslauf

- Kühlsystem mit dem Comprex®-Verfahren reinigen
- Trübung beseitigen (Abbildung 1)
- Betriebssicherheit wiederherstellen

- mechanisches Reinigen mit komprimierter, aufbereiteter Luft von Comprex®-Einheit (Abbildung 2)
- Reinigen der Wärmetauscher im eingebauten Zustand
- Zugang zum System über standardisierte (Flansch-) Adapteranschlüsse (Abbildung 3)
- abschnittsweises Reinigen der Flusswasserleitung
- Trübung an der Ausspeisestelle als Anzeige für die Wirksamkeit (Abbildung 1)
- 2 x 4 Techniker, ca. 46 Std. vor Ort

- Ablagerungen sowie Grobpartikel mobilisiert und aus dem System entfernt (Abbildung 1)
- Trübungsprobleme beseitigt
- Betriebssicherheit wiederhergestellt
- effizienter Betrieb

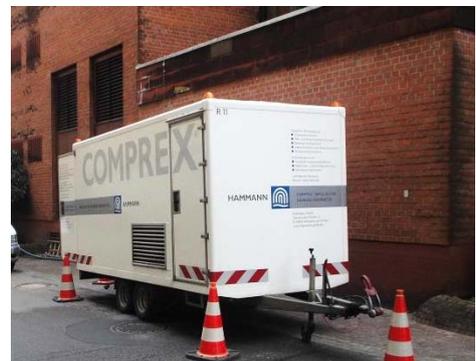
Abbildung 2: Comprex®-Einheit im Betrieb

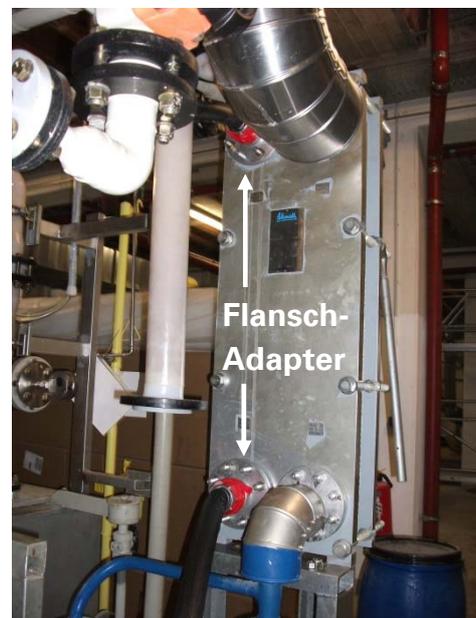
Abbildung 3: Comprex®-Reinigung eines Plattenwärmetauschers im eingebauten Zustand
