Referenzprojekt
Kühlschmierstoff (KSS)
Metallverarbeitung

Reinigung eines KSS-Systems mit Kalkseifenablagerungen ohne Betriebsunterbrechung

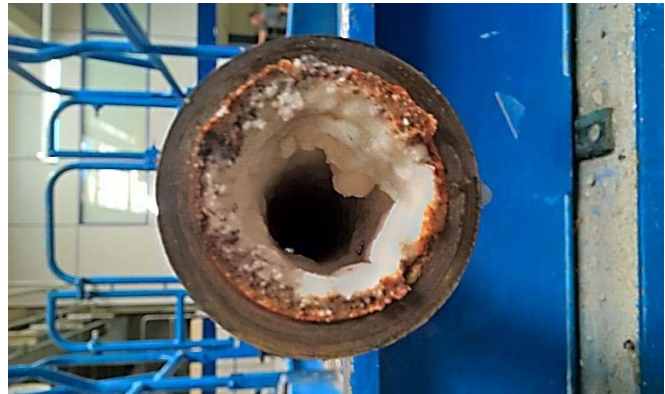
Abbildung 1: Ablagerungen aus Kalkseife in Rohrleitung DN 50

- KSS-System mit dem Comprex®-Verfahren reinigen
- Ablagerungen („Kalkseife“) entfernen (Abbildung 1)
- Betriebssicherheit wiederherstellen
- keine Beeinträchtigung der Produktion während des Reinigungsvorganges

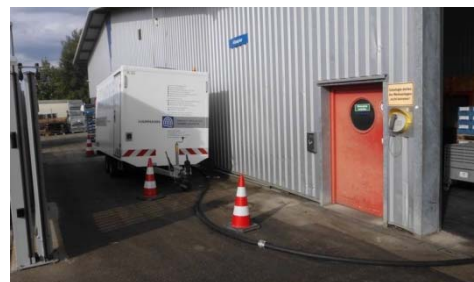
Abbildung 2: Comprex®-Einheit im Betrieb

- mechanisches Reinigen mit komprimierter, aufbereiteter Luft von Comprex®-Einheit (Abbildung 2)
- abschnittsweises Reinigen der Rohrleitungen im eingebauten Zustand bis zu den Maschinen
- Fluidmanagement während der Reinigung durch KSS-Lieferant sichergestellt, daher keine Betriebsunterbrechung erforderlich
- Zugang zum System über standardisierte Adapteranschlüsse (Abbildung 3)
- Ausspeisung von Spülwasser und Ablagerungen in bereitgestellte Behälter (IBC)
- 2 Techniker, ca. 16 Std. vor Ort
- Unterstützung durch technische Mitarbeiter des KSS-Lieferanten und Instandhaltungsteam des Auftraggeber

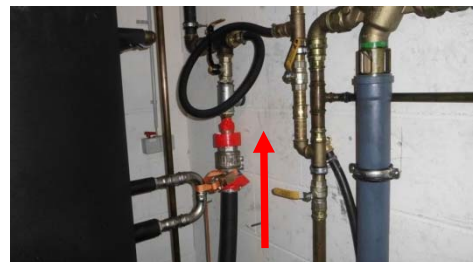
Abbildung 3: Druckluftspeisung über Adapteranschlüsse

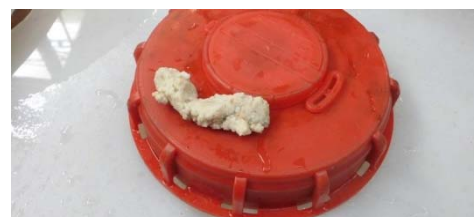
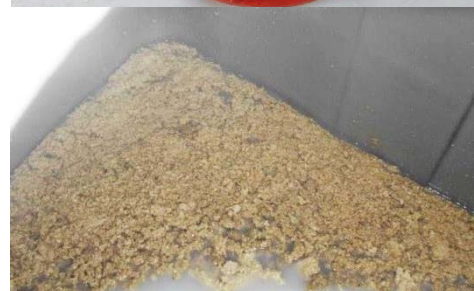
Abbildung 4: aus dem System entfernte Ablagerungen

- Ablagerungen sowie Grobpartikel mobilisiert und aus dem System entfernt (Abbildung 4)
- Betriebssicherheit wiederhergestellt
- effizienter Betrieb
