## **Doppelrohrwärmeübertrager Lebensmittelindustrie**

## **Reinigung von Doppelrohrwärmetauschern in der Lebensmittelresteverwertung**

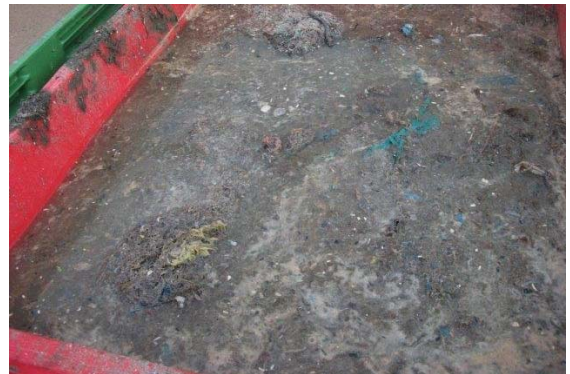
Abbildung 1: aus dem Wärmetauscher  
entfernte Verschmutzungen

- Doppelrohrwärmetauscher (-wärmeübertrager) an verschiedenen Standorten mit dem Comprex®-Verfahren reinigen
- vorhandene Grobpartikel und Verschmutzungen aus dem System entfernen (Abbildung 1)
- Betriebssicherheit und Leistungsfähigkeit wiederherstellen

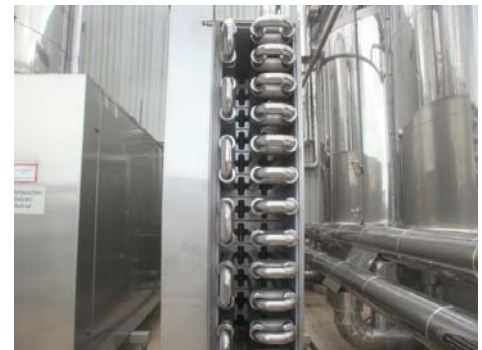
- Doppelrohrwärmetauscher (Abbildung 2)
  - Rohrleitungslänge insgesamt ca. 500 m
  - Anschlussleitungen DN 80
  - Werkstoff nichtrostender Stahl
  - zulässiger Systemdruck ca. 10 bar

Abbildung 2: Doppelrohrwärmetauscher

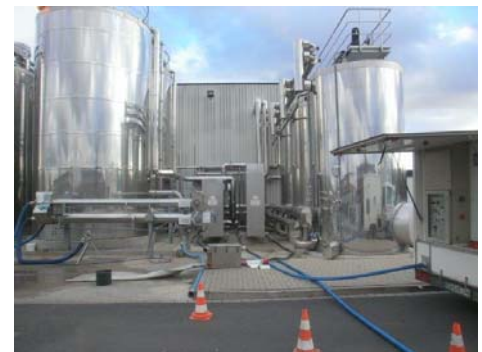
Abbildung 3: Comprex®-Technik vor Ort

- mechanisches Reinigen durch den gezielten Einsatz komprimierter, aufbereiteter Luft von Comprex®-Einheit (Abbildung 3)
- Bereitstellen von Wasser aus Hydrant
- Entleerung des Systems im Vorfeld durch den Auftraggeber als Voraussetzung für die Reinigung
- Zugang zum System über standardisierte Adapteranschlüsse (Abbildung 4)
- Ausspeisung von Spülwasser mit Ablagerungen mittels Auslaufbox und Spülsack (Abbildung 5)
- 2 Techniker, ca. 7 Std. je Wärmetauscher vor Ort

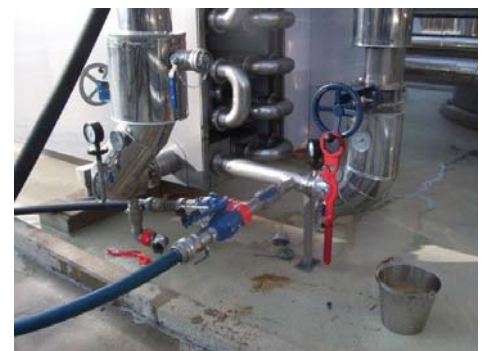
Abbildung 4: Einspeisung von Luft und  
Wasser über Adapteranschlüsse

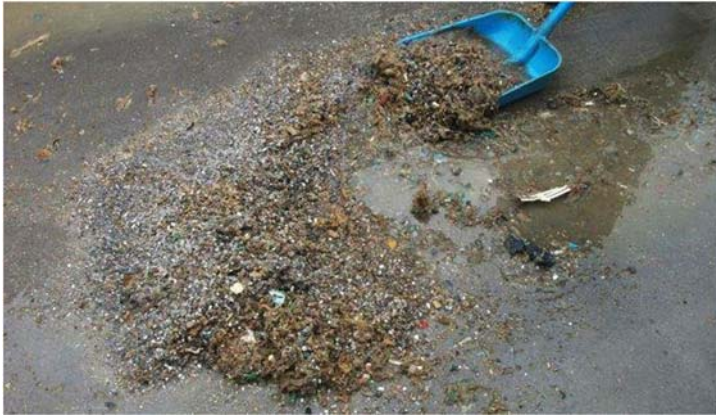
Abbildung 5: aus dem System ausgetragene Grobpartikel

- Ablagerungen und Partikel mobilisiert und aus den Wärmetauscher ausgetragen (Abbildungen 5 bis 8)
- verbesserte Hydraulik
- effizienter und sicherer Betrieb

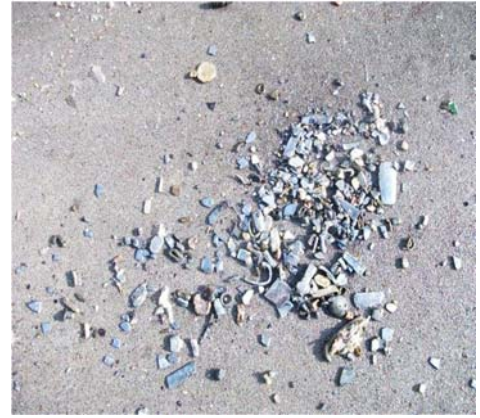
Abbildung 6: aus dem System  
ausgetragene Partikel

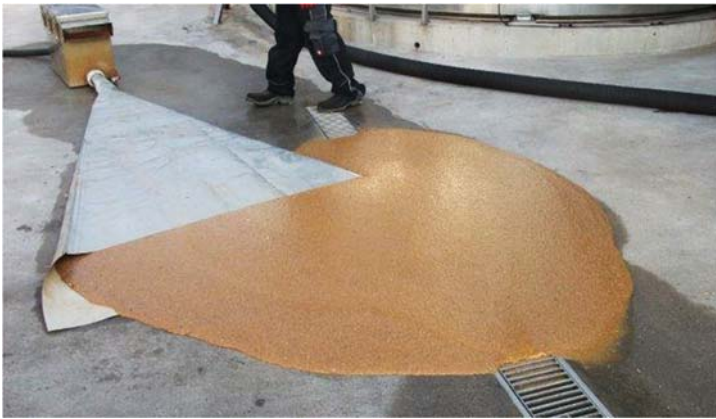
Abbildung 7: Trübung an Auslaufbox mit Spülsack

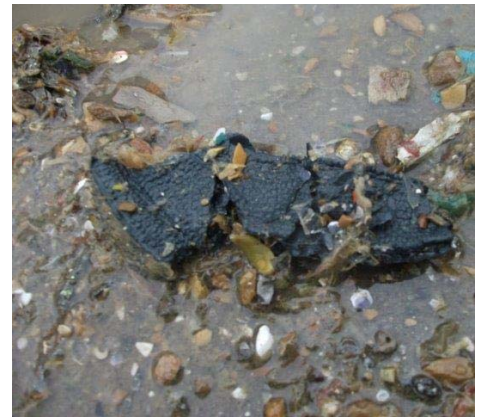
Abbildung 8: aus dem System  
ausgetragene Grobpartikel
