HAMMANN
Complex®-Reinigung
im Bereich Industrie

Referenzprojekt

Produktrohrleitung Lackhersteller

Versuchsreinigung eines Testsystems bei einem Hersteller von wasserbasierten Lacken

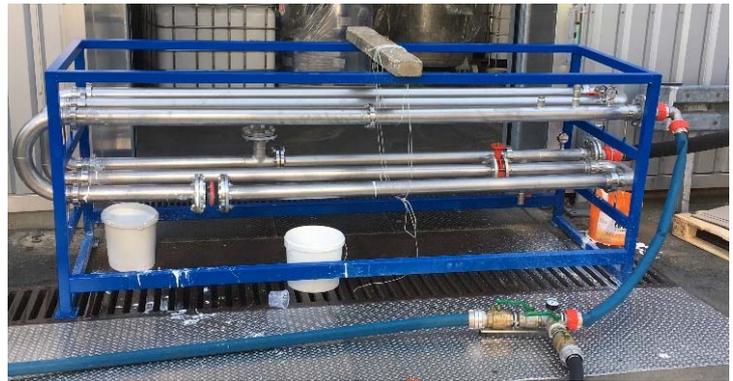
Abbildung 1: Teststrecke mit Rohrleitungssystem für Lacke

- bereitgestellte Teststrecke mit dem Complex®-Verfahren reinigen (Abbildung 1)
- vorhandene Ablagerungen und Produktrückstände aus dem System entfernen

- Rohrleitungssystem
 - Länge ca. 15 m, Nennweite DN 80
 - mehrere 180-Grad-Bögen, Klappe und Kompensator
 - zulässiger Systemdruck ca. 10 bar
- Versuchsablagerungen bestehend aus Lacken in verschiedenen Aushärtungsgraden
 - nass und verschlossen gelagert
 - vollständig an der Luft ausgehärtet

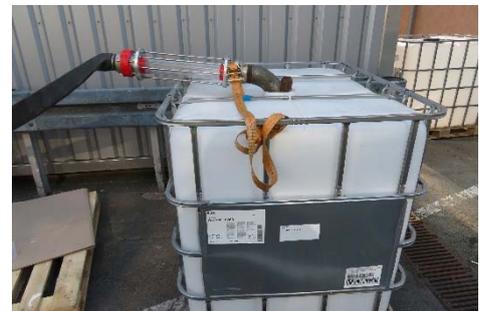
Abbildung 2: Ausspeisung von Spülwasser mit Ablagerungen in IBC

- mechanisches Reinigen durch den gezielten Einsatz komprimierter, aufbereiteter Luft von Complex®-Einheit
- Zugang zum System über standardisierte Adapteranschlüsse
- Ausspeisung von Spülwasser mit mobilisierten Ablagerungen in bereitgestellte IBC-Behälter (Abbildung 2)
- Zugabe von grobem Steinsalz zum Steigern der Reinigungsleistung

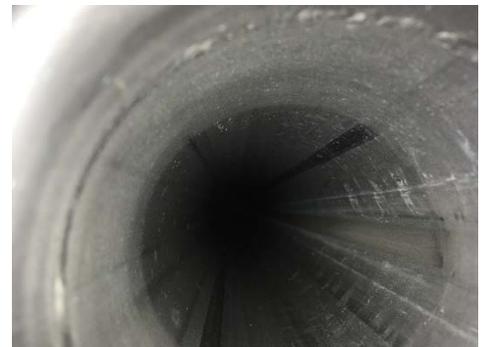
Abbildung 3: Rohrleitungsstück mit unvollständig ausgehärteten Ablagerungen nach der Reinigung

- Ablagerungen in nass gelagerten Rohrleitungsabschnitten vollständig mobilisiert und aus dem System ausgetragen (Abbildung 3)
- Vollständig ausgehärtete Versuchsablagerungen partiell entfernt (Abbildung 4)
- zustandsorientiertes und rechtzeitiges Vorgehen ermöglicht effiziente Reinigung

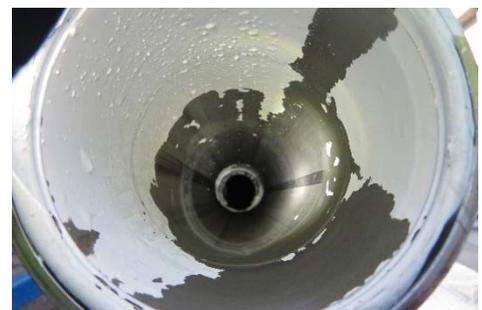
Abbildung 4: Rohrleitungsstück mit vollständig ausgehärteten Ablagerungen nach der Reinigung
