## Reinigung verschiedener Kühlsysteme bei einem Stahlhersteller

### Aufgabenstellung

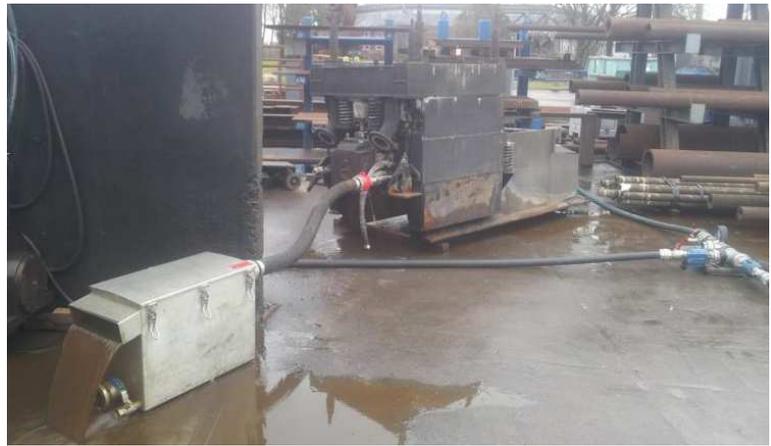
Abbildung 1: Rohrbündelwärmetauscher

- Rohrbündelwärmetauscher
  - Nennweite DN 50, Länge ca. 10 m
  - Werkstoff Stahl
  - zulässiger Druck 6 bar

- Comprex®-Reinigung von Kühlsystemen mit mehreren Rohrbündelwärmetauschern (Abbildung 1)
- Entfernen der Ablagerungen aus dem System
- Leistungsfähigkeit und Prozesssicherheit durch verbesserte Kühlleistung verbessern
- Funktionsstörungen vorbeugen

- mechanisches Reinigen durch den gezielten Einsatz komprimierter, aufbereiteter Luft von Comprex®-Einheit
- mehrfache Variation der Spülrichtung mit wechselnder Impulslänge
- 2 Techniker, ca. 32 Std. vor Ort

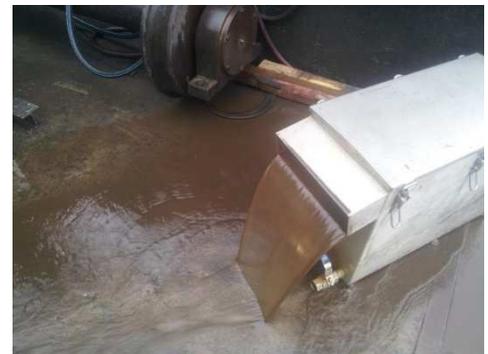
- Ablagerungen mobilisiert und ausgetragen (Abbildung 2 bis Abbildung 4)
- verbesserte Hydraulik
- verringerter Druckverlust
- verbesserte Energieeffizienz
- gesteigerte Wirtschaftlichkeit
- verbesserte Leistungsfähigkeit und Prozesssicherheit

Abbildung 2: Trübung an Auslaufbox während der Reinigung

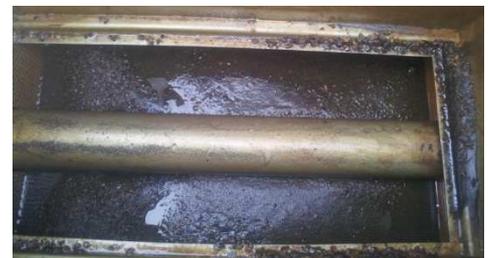
Abbildung 3: Feststoffaustrag (Feingut)

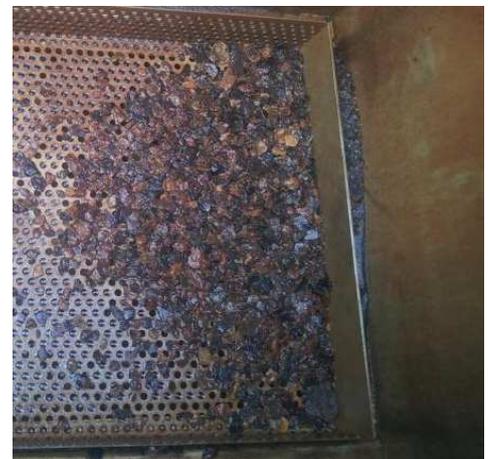
Abbildung 4: Feststoffaustrag (Grobgut)
